Фракто- Графия-

средство
диагностики
разрушенных
деталей

Фрактография — средство диагностики разрушенных деталей/М. А. Балтер, А. П. Любченко, С. И. Аксенова и др.; Под общ. ред. М. А. Балтер.— М.: Машиностроение, 1987.— 160+ (вкладка 1—112 стр.) с.: ил.

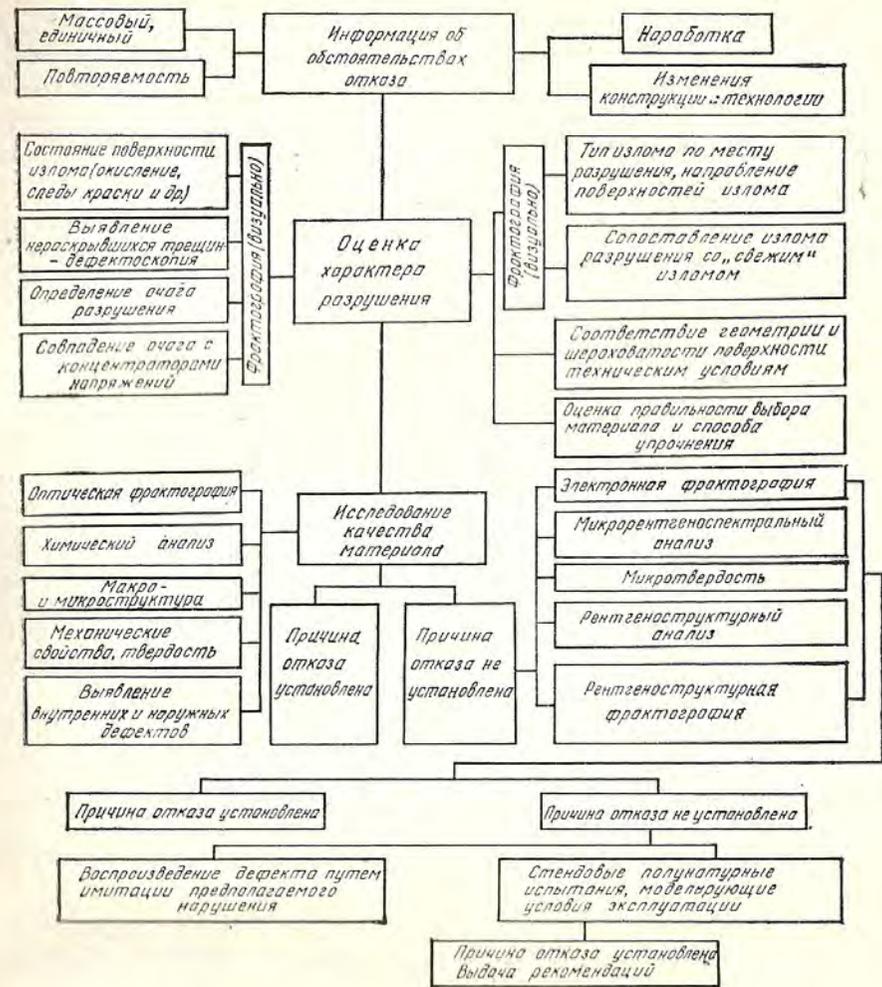
Рис. 13. Алгоритм диагностирования отказов

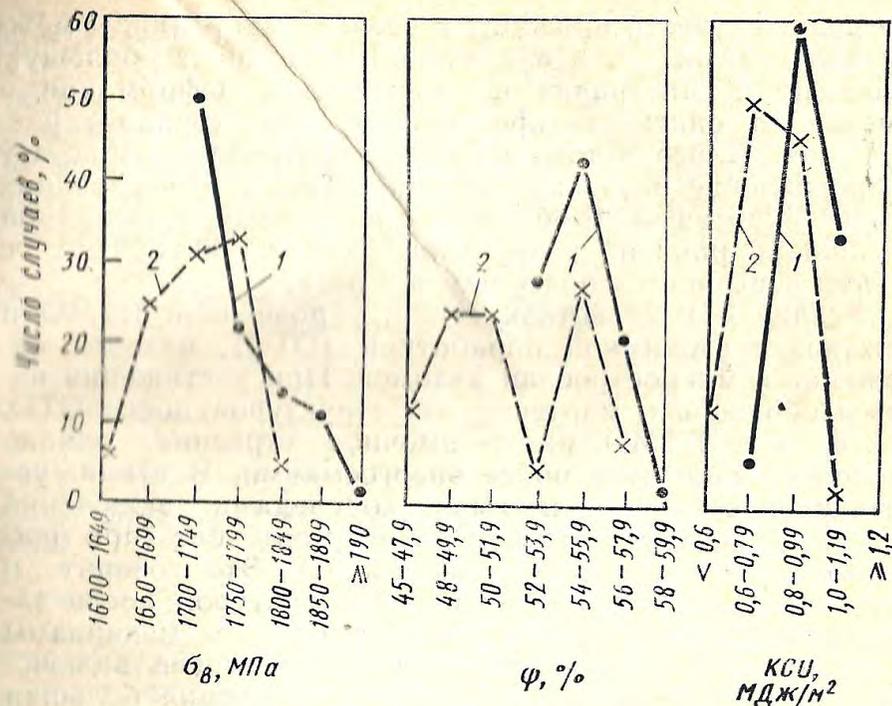
Рис. 36. Механические свойства стали 30XGCH2A:
1 — ВТМО; 2 — ОТО

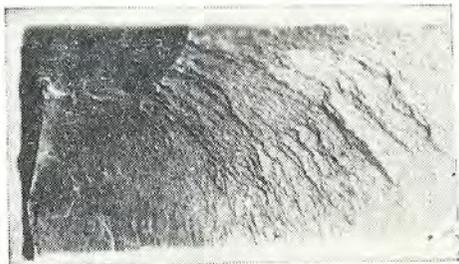
Рис. 2. Вид излома сломавшейся фрезы; сталь Р6М5. $\times 1$

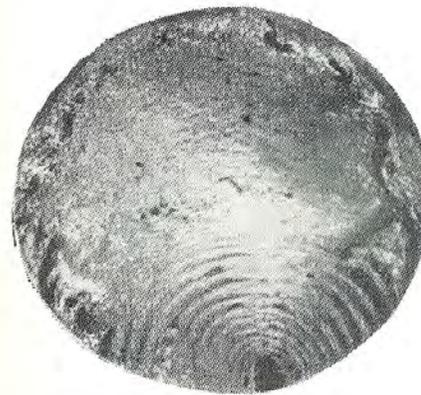
Рис. 4. Вид излома стали 18Х2Н4ВА (мартенсит); циклическое кручение, $\times 3,5$

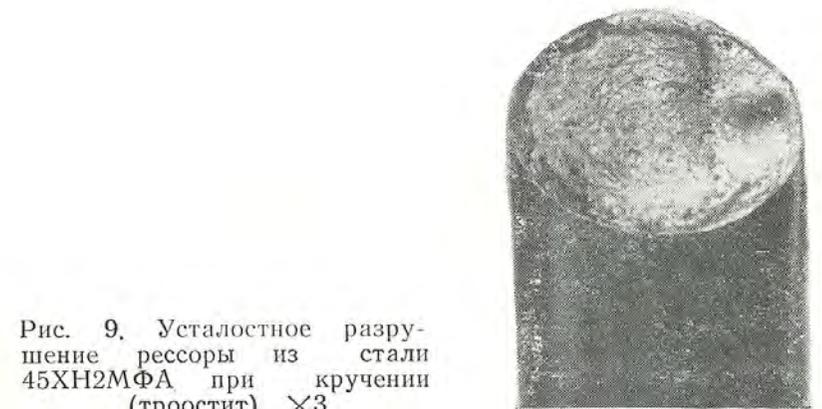
Рис. 9. Усталостное разрушение рессоры из стали 45XN2MΦA при кручении (троостит). $\times 3$

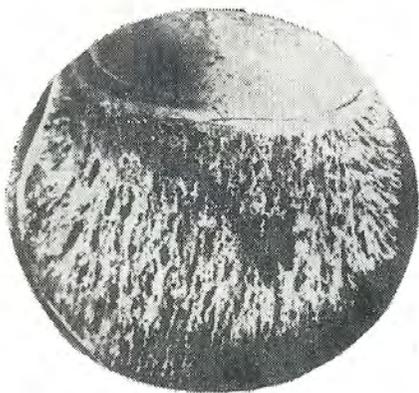
Рис. 10. Усталостное разрушение оси в зоне действия сжимающих напряжений, $\times 2$

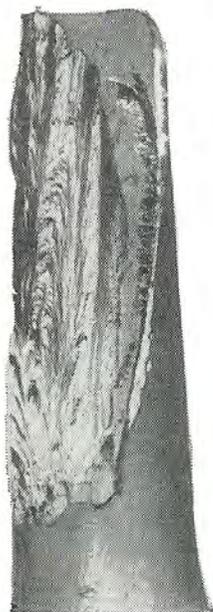
Рис. 11. Усталостное разрушение рессоры из стали 45ХН2МФА в осевой плоскости при кручении от действия касательных напряжений (троостит), $\times 2$

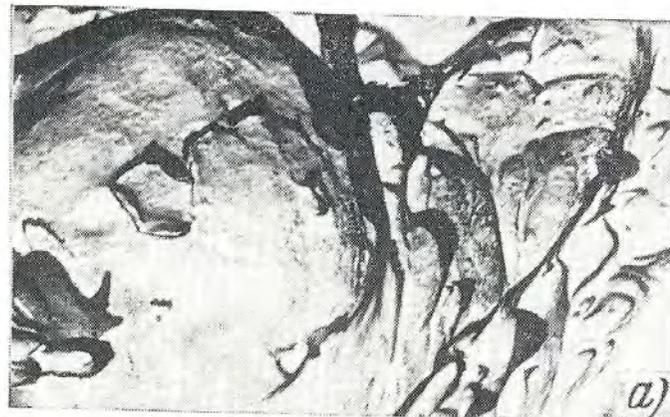
Рис. 18. Микростроение изломов растяжения сталей (сорбит), $\times 6000$:
а — 18X2H4BA; б — ШХ15

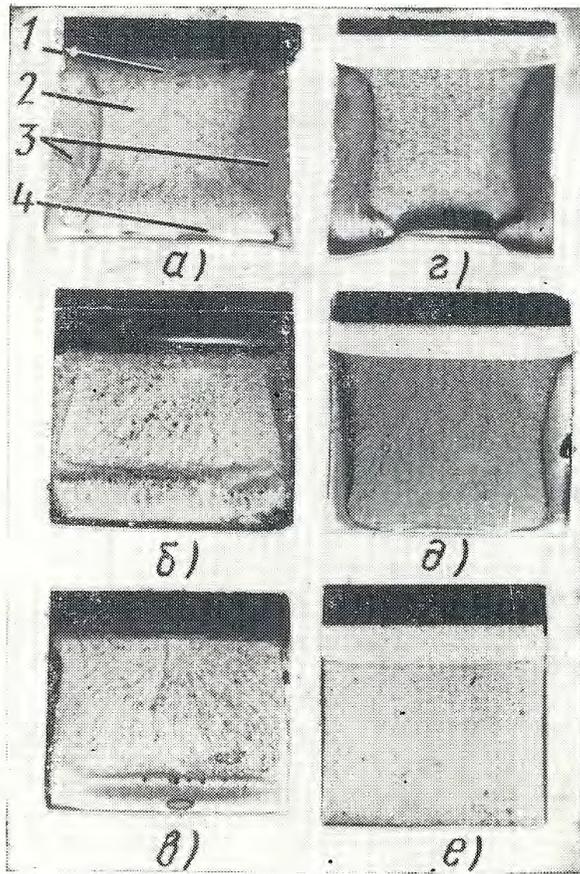
Рис. 22. Изломы статического изгиба (мартенсит), $\times 2,5$:
a-v — образцы с надрезом; *г-е* — образцы с трещиной; *а, г* — 18Х2Н4ВА; *б, д* — 45ХН2МФА; *в, е* — ШХ15

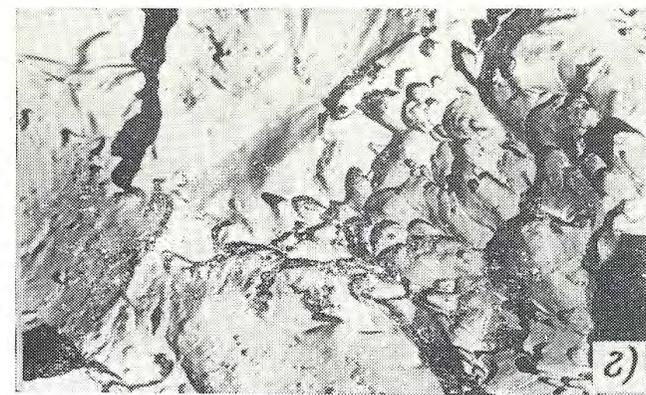
Рис. 23. Влияние концентратора напряжений на микростроение изломов сталей при статическом изгибе:
а, в — образцы с надрезом; *б, г* — образцы с трещиной; *а, б* — 30ХГСН2А, сорбит; *в, г* — 45ХН2МФА, мартенсит; *а-в* — $\times 15\ 000$; *г* — $\times 10\ 000$

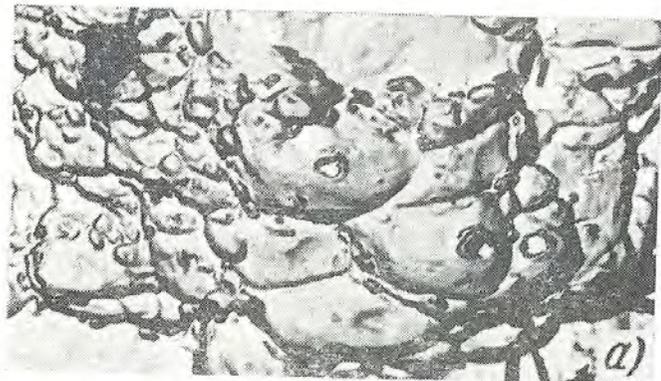
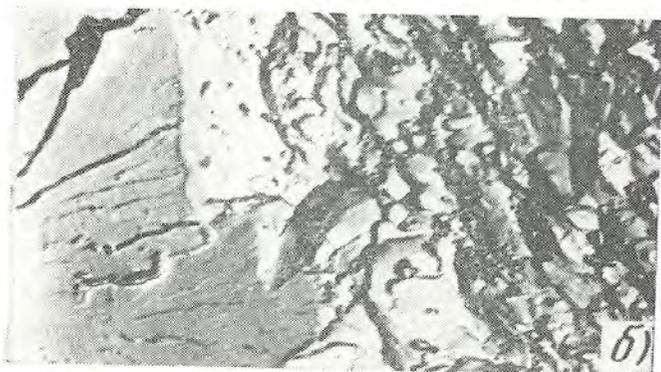
Рис. 24. Микростроение изломов стали 38ХС (сорбит) при статическом (а) и динамическом (б) изгибе:
а — $\times 9000$; б — $\times 6000$

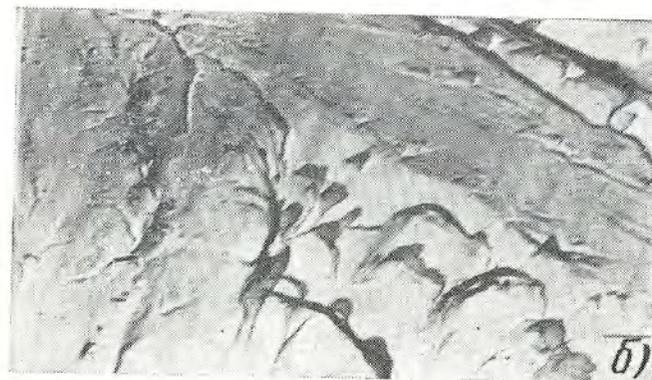
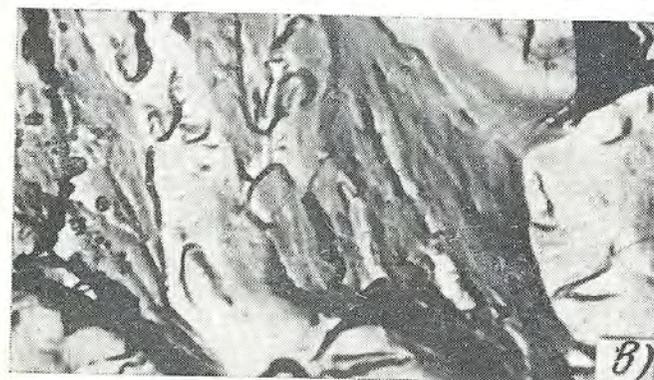
Рис. 25

Рис. 25. Микростроение изломов стали 38ХС (нижний бейнит) при статическом (а, б) и динамическом (в, г) изгибе:
а, б — $\times 7000$; в — $\times 10\ 000$; г — $\times 8000$

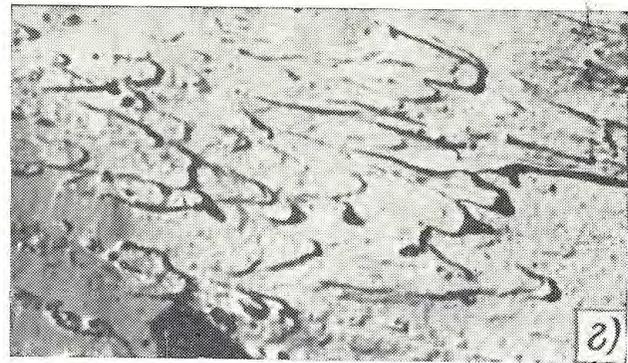
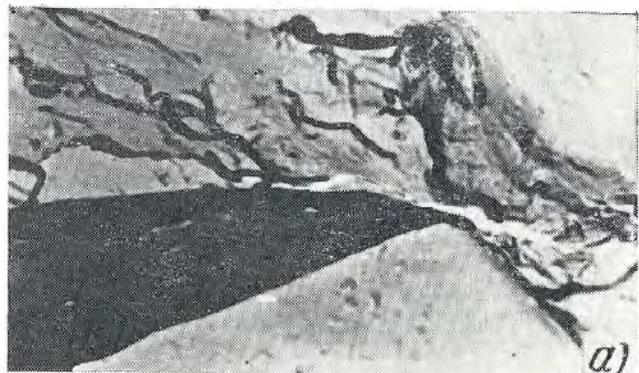
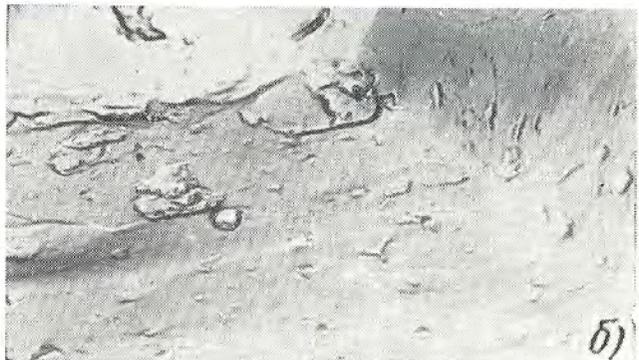
Рис. 27

Рис. 27. Строение ямок в изломах статического (а, в) и динамического (б, г) кручения стали 45ХН2МФА, $\times 10\ 000$:
а, б — сорбит; в, г — маргенсит

при статическом и динамическом кручении гладких образцов (см. рис. 27, а, б).

Понижение вязкости излома с уменьшением скорости деформирования выявлено и при кручении сталей с мартенситной структурой (см. рис. 27, в, г).

У образцов, упрочненных методом ПН с $K_3=0,25$, что привело к сильному сближению значений σ_B и $\sigma_{0,2}$ и уменьшению пластичности (табл. 3), протяженность параболических ямок в зоне среза в сравнении с наблюдаемой для состояния без деформационной обработки уменьшается (см. рис. 27, в; 37, а). Это изменение микростроения отражает понижение способности стали к пластическому деформированию перед разрушением даже при таком виде нагружения, как кручение.

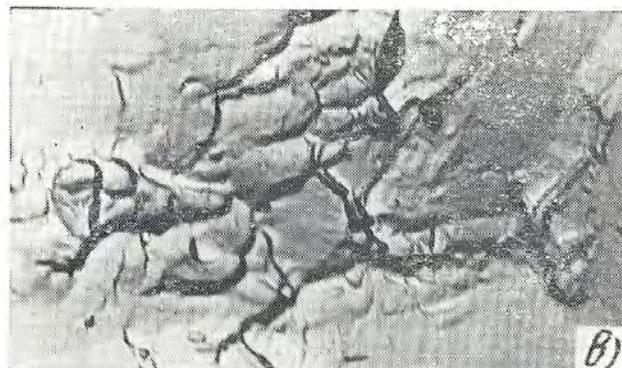
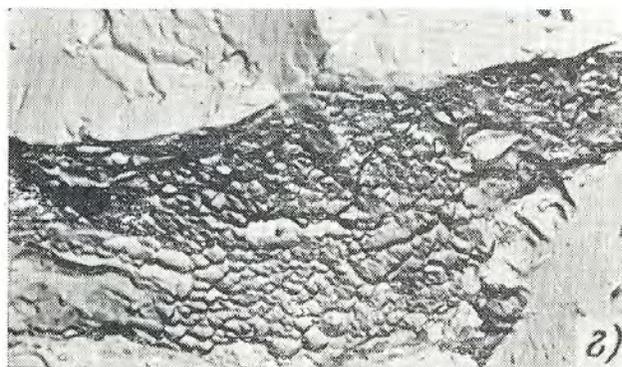
Рис. 29

Рис. 29. Микростроение изломов задержанного разрушения стали 45XN2MФА (закалка без отпуски):

a — $\times 7000$; *b* — $\times 9000$; *v* — $\times 8000$; *z* — $\times 5000$

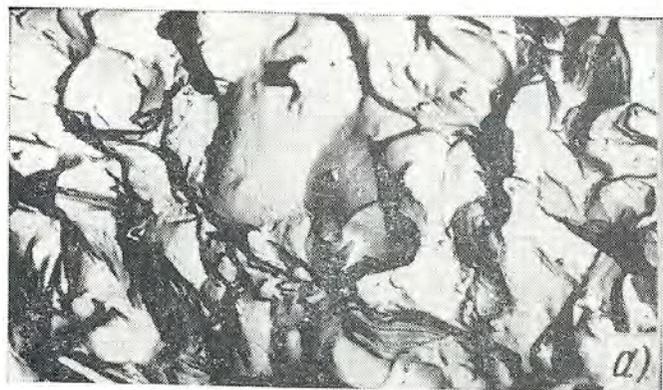
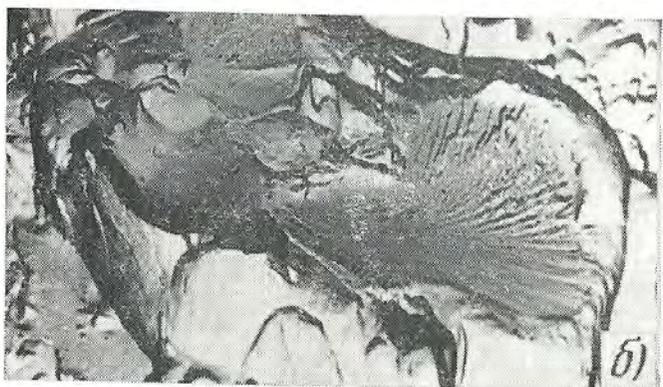
Рис. 33. Микростроение изломов стали ШХ15 (мар-тенсит) при динамическом (а, б) и статическом (в) изгибе, $\times 9000$

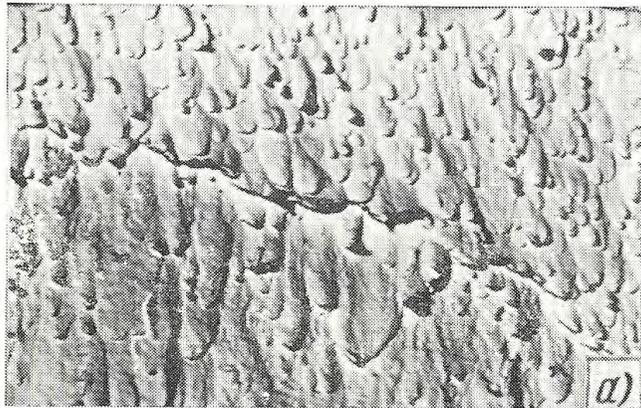
Рис. 37. Микростроение зоны среза изломов статического кручения стали 45ХН2МФА после упрочнения, $\times 8000$:
а — ПН; б — ОПН

Интересно отметить, что небольшое повышение пластичности стали в результате ОПН (в сравнении с ОТО) нашло отражение во фрактографической картине. Изломы образцов, упрочненных ОПН, отличаются существенным увеличением энергоемкости зоны среза (рис. 37, б); ямки крупные, сильно вытянутые, на их поверхности видны следы протекания пластической деформации.

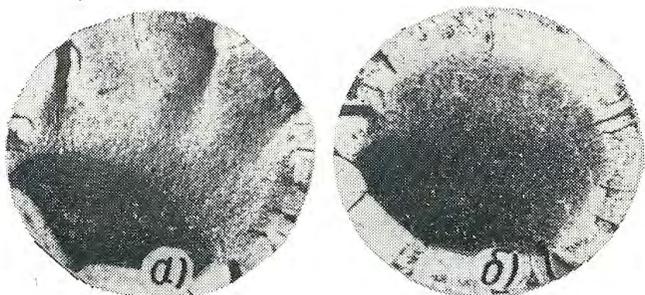
Рис. 43. Усталостные изломы образцов типа 2, упрочненных обкаткой роликами, $\times 4$:
 а — усилие обкатки 1666 Н; б — усилие обкатки 3528 Н

Кроме рассмотренных, наблюдается принципиально иной тип изломов (тип 2, рис. 43, а, б), который присущ всем сталям в сорбитном состоянии. Это многоочаговые изломы с очагами на поверхности образца. В отличие от изломов типа 1б, где поверхностные очаги не получают существенного развития, в изломах типа 2 именно эти очаги определяют распространение магистральной трещины. Зона медленного развития трещины располагается в упрочненном слое и имеет вид кольца с очень гладкой, блестящей поверхностью. Ширина его примерно соответствует толщине упрочненного обкаткой слоя. Зоны ускоренного развития трещины и долома, так же как зона медленного развития, располагаются в плоскости, нормальной оси образца, и занимают неупрочненную часть сечения. С изменением усилия обкатки и величины циклической нагрузки характер излома остается таким же, изменяется лишь строение зоны медленного развития: с увеличением степени перегрузки (уменьшение долговечности) она не имеет вид замкнутого кольца, а состоит из отдельных, не связанных между собой участков, получивших развитие от ряда очагов на поверхности образца. Очаги образуются с интервалом во времени, и преимущественное развитие получает один из них или группа рядом расположенных очагов.

У сталей с сорбитной структурой в упрочненном ППД состоянии образуются изломы типа 2. Разрушение их начинается на поверхности и, распространяясь по всему периметру, захватывает упрочненный слой, а затем переходит в неупрочненную часть сечения. Повышение сопротивления усталости для этих материалов обусловлено наличием остаточных сжимающих напряжений в деформированном слое и повышенной его прочностью.

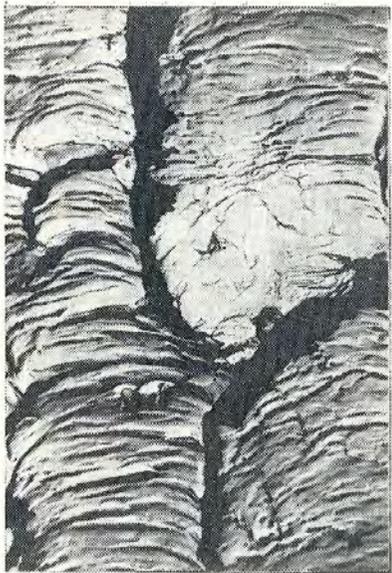
Рис. 48. Фестончатое расположение бороздок в зоне ускоренного развития усталостной трещины (железо), $\times 9000$

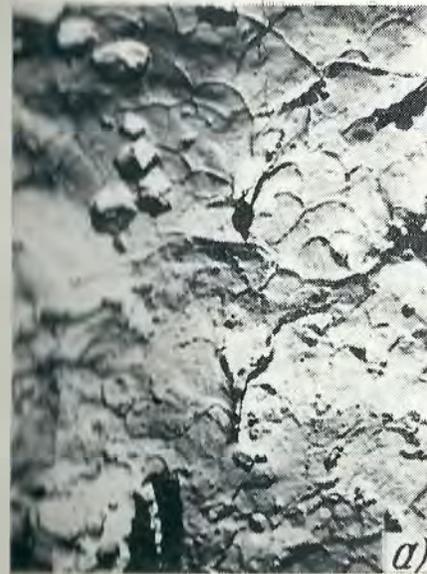
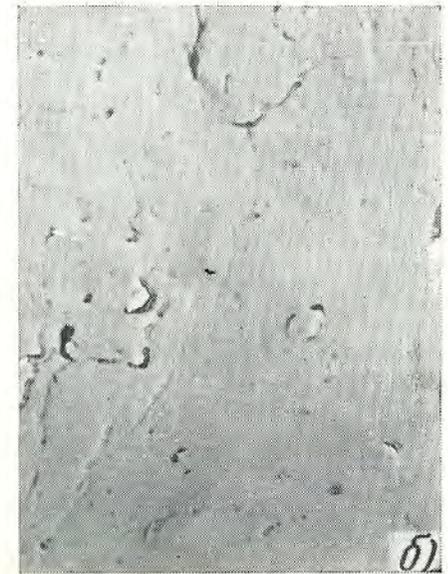
Рис. 53. Микростроение зоны медленного развития усталостной трещины (железо), $\times 10\ 000$:
a — сложная структура; *b* — гладкие поля расслоений по плоскостям скольжения

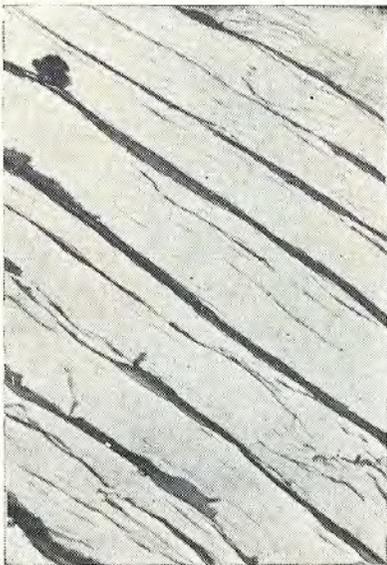
Рис. 50

Рис. 50. Рельфные сплошные бороздки в зоне ускоренного развития усталостной трещины (железо), $\times 9000$

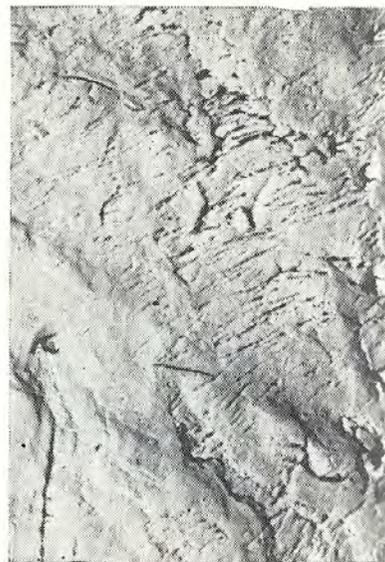
Рис. 52

Рис. 52. Прерывистые бороздки в зоне медленного развития трещины (железо), $\times 9000$

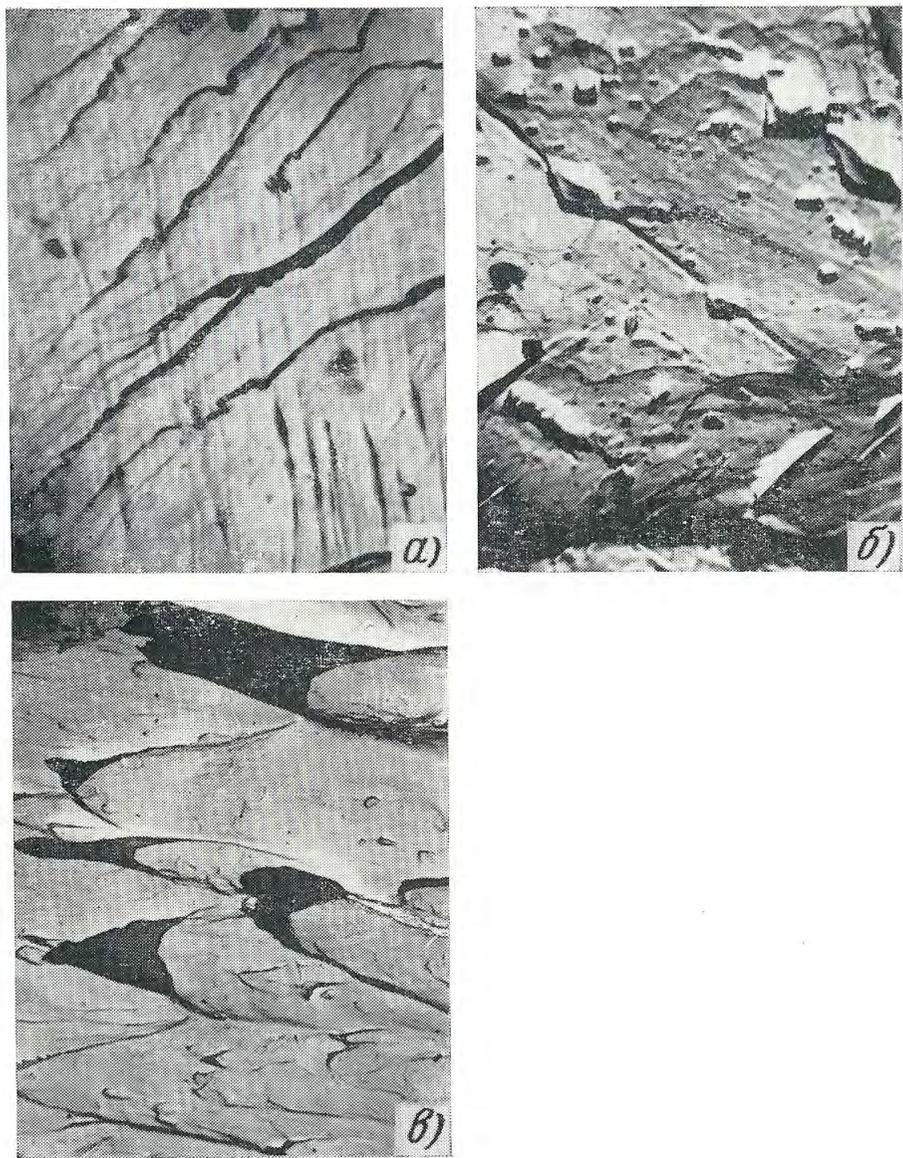
Рис. 55. Микростроение зоны долома в усталостном изломе армко-Fe, $\times 10\ 000$:
a — речной узор на фасетке скола; *б* — гребешки на фасетке скола; *в* — ямки среза

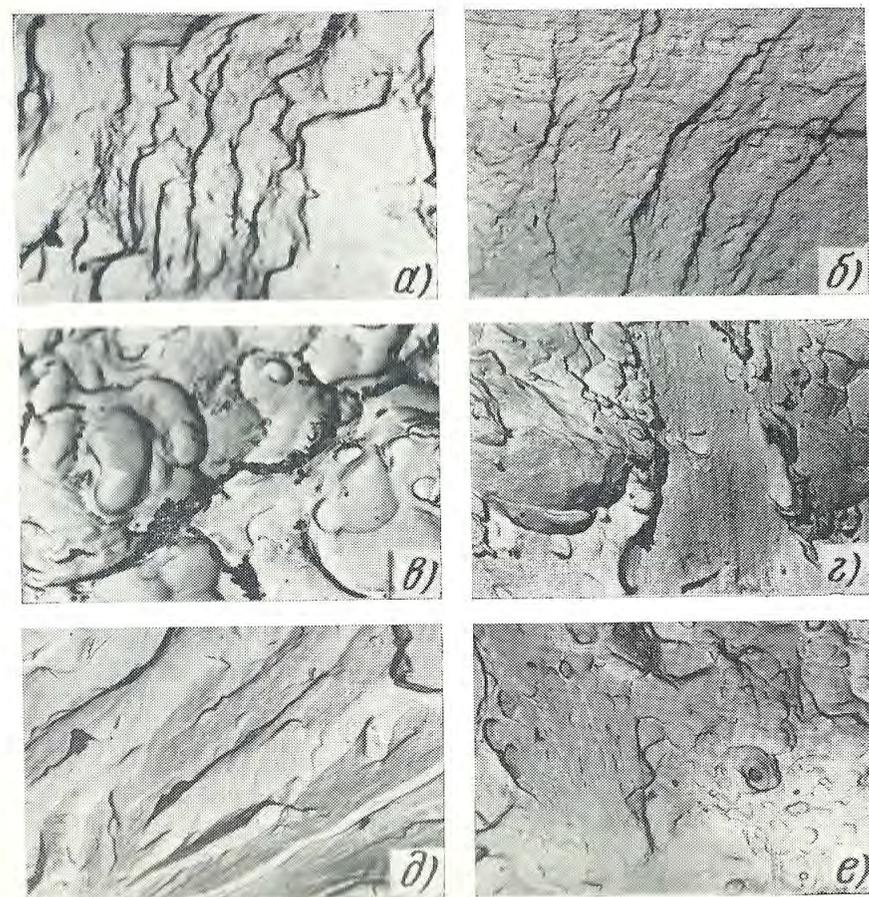
Рис. 56. Микростроение усталостных изломов изотермически закаленной стали:

a, б — ступени хрупкого скола в зоне очага и медленного развития трещины; *в* — участки ямок в зоне ускоренного развития трещины; *г* — зона долома; *д, е* — хрупкий скол в зоне долома после отпуска при 400°C ; *a, б, д* — $\times 5000$; *в, г* — $\times 7000$; *е* — $\times 4000$

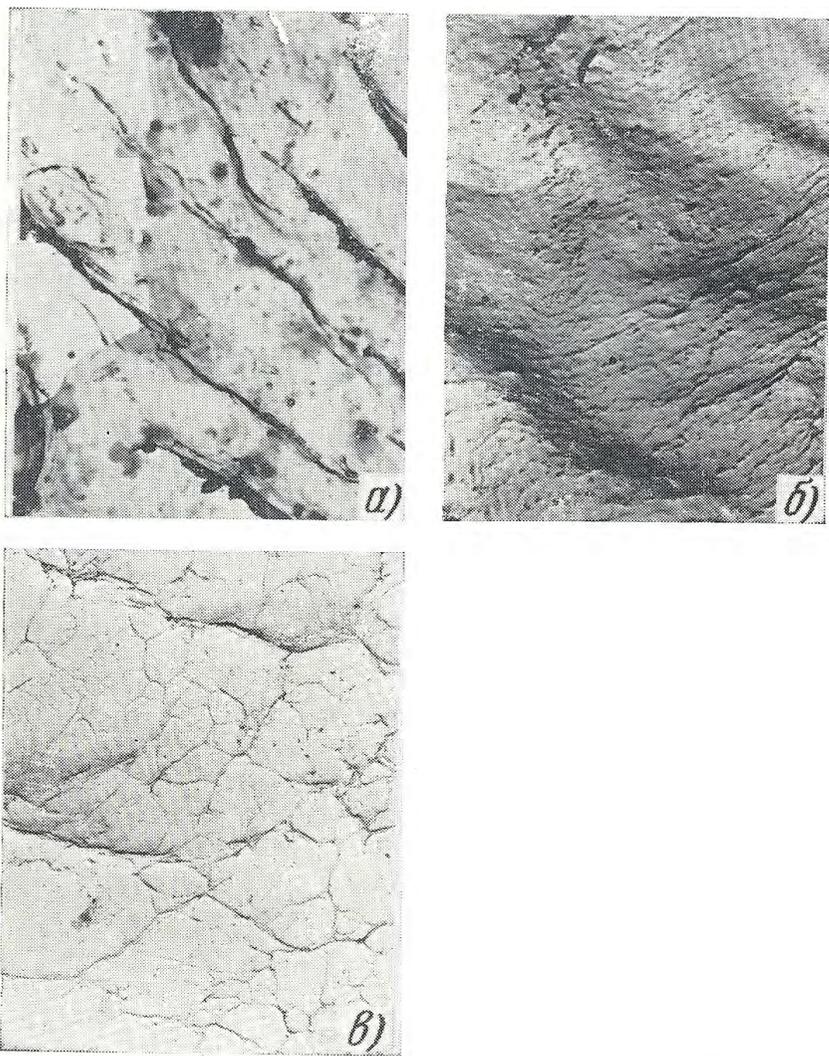
Рис. 57. Микростроение усталостного излома стали 18X2H4BA (сорбит), $\times 20\ 000$:

а, б — сплошные и прерывистые бороздки; в — сетчатая структура

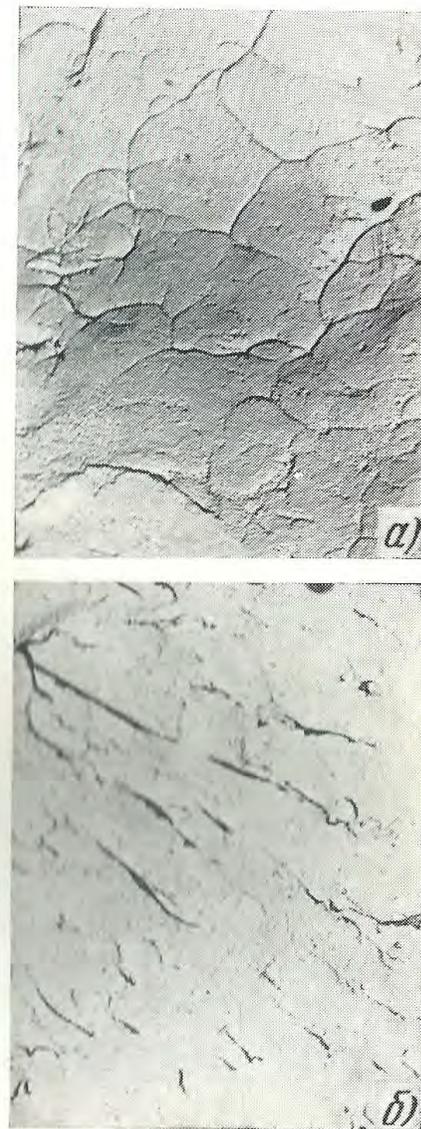
Рис. 58. Электронные фрактограммы усталостных изломов неупрочненных образцов первой разновидности, сталь 45XH2MФЛ (сорбит), $\times 18\ 000$:

а — зона медленного развития трещины, б — зона ускоренного развития трещины

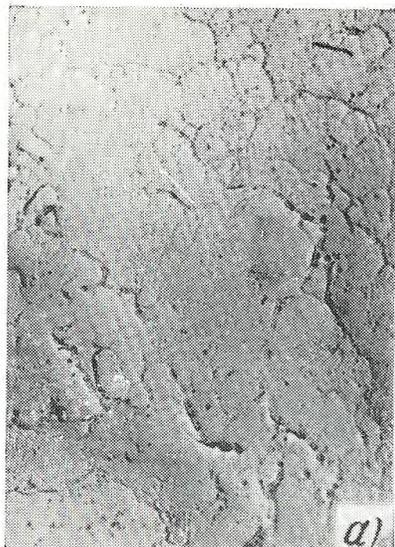
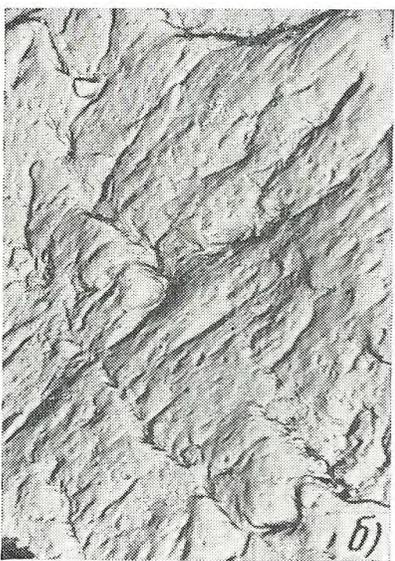
Рис. 59. Электронные фрактограммы усталостных изломов неупрочненных образцов второй разновидности, сталь 45ХН2МФА (мартенсит), $\times 20000$:

a — скопление микропор; *б* — бороздки в районе очага

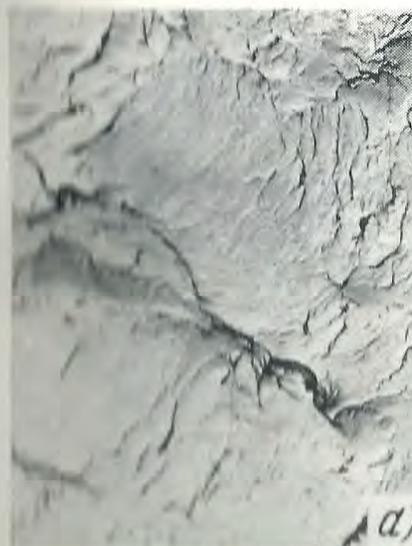
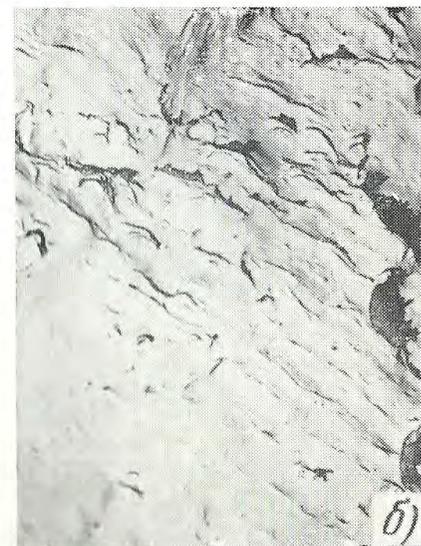
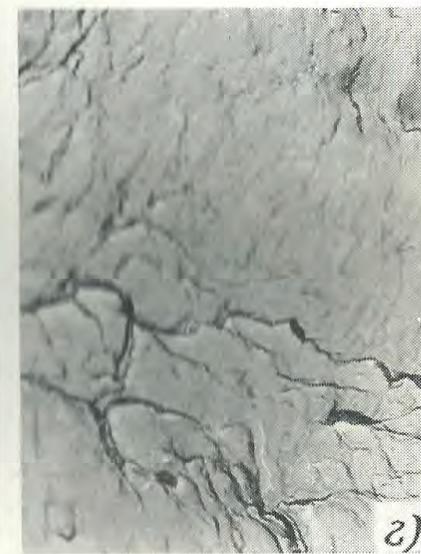
Рис. 60. Электронные фрактограммы усталостных образцов, упрочненных ППД, $\times 20\ 000$:

a, б — зона медленного развития трещины, располагающаяся в неупрочненном (*a*) и упрочненном (*б*) металле; *б, z* — зона ускоренного развития трещины; *a, б* — вид излома типа 1б; *в, z* — вид излома типа 2

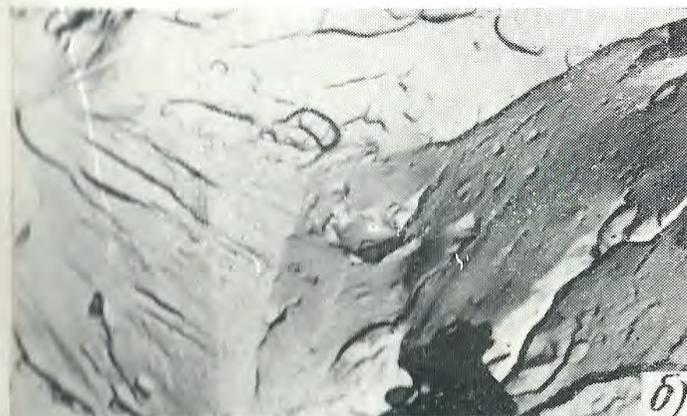
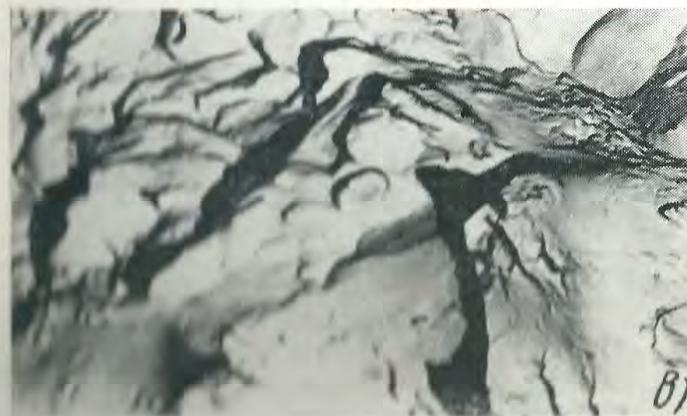
Рис. 62

Рис. 62. Микрофотографии усталостных изломов
 стали 3Х15 (мартенсит), $\times 8000$:
a, б — усталостная зона; *a* — зона долома

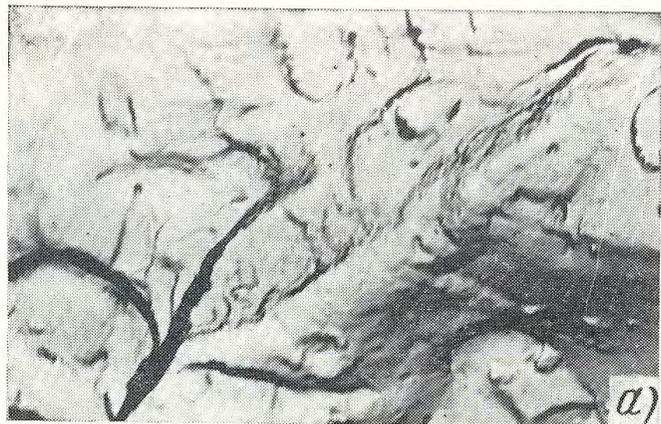
Рис. 63. Микростроение усталостных изломов образцов, упрочненных ППД, $\times 10\,000$:
a — сталь 65С2ВА; *б* — сталь ШХ15

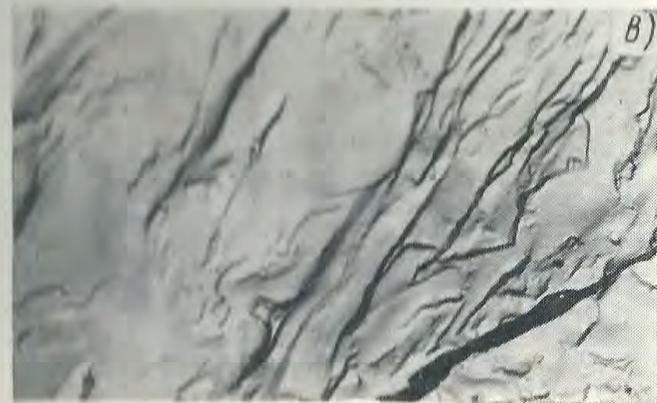
Рис. 65

Рис. 65. Микростроение усталостных изломов цементованной стали 18X2H4BA:

a-b — зона медленного развития трещины; *z* — зона долома; *a* — $\times 16\ 000$; *b*, *z* — $\times 5000$

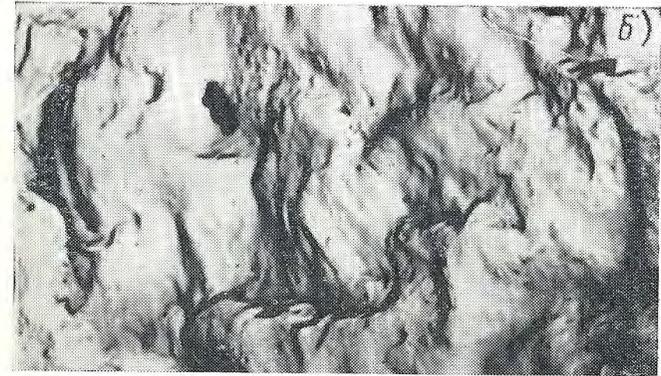
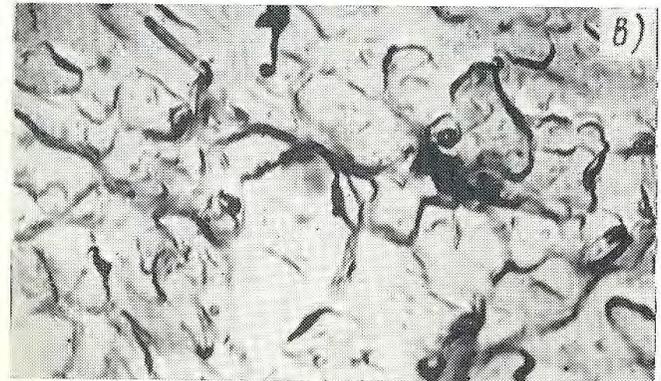
Рис. 66. Микростроение усталостных изломов цементованной стали, упрочненной ППД:

a, *b* — очаговая трещина; *z* — зона медленного развития трещины; *z* — зона ускоренного разрушения; *a* — $\times 10\ 000$; *b-z* — $\times 8000$; *z* — $\times 16\ 000$

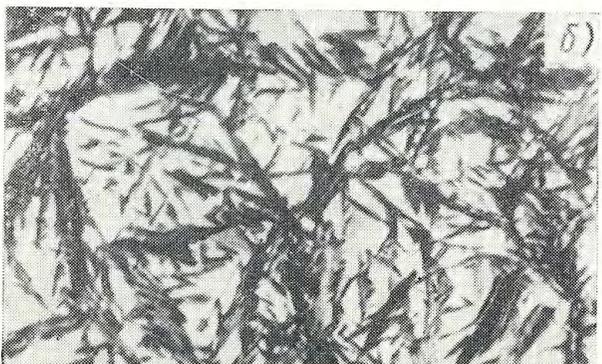
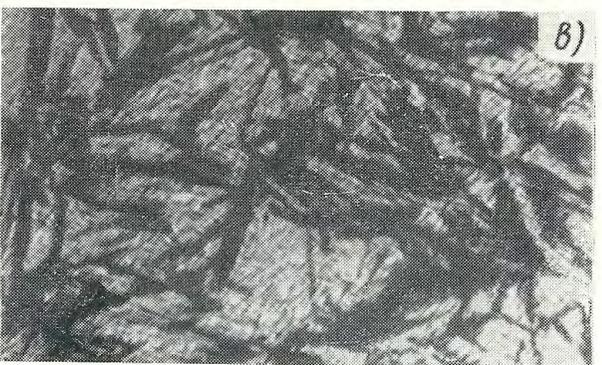
Рис. 68. Микроструктура цементованного слоя стали 18X2H4BA, $\times 900$:
a — высокий отпуск, закалка от 800 °C; *б* — закалка от 850 °C; *в* — закалка от 850 °C, обработка холодом

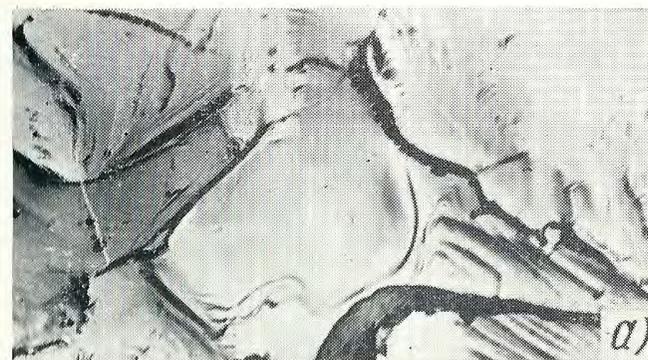
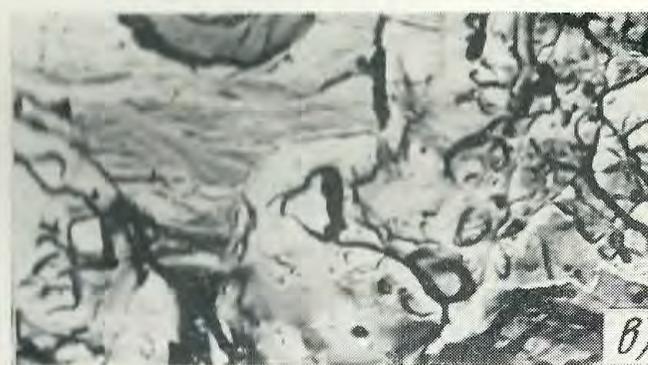
Рис. 69. Микростроение изломов статического изгиба цементованной стали 18X2H4BA (структура приведена на рис. 68, *a*), $\times 5500$:
a — поверхностная зона излома; *б*, *в* — зона излома на расстоянии 0,4–0,5 мм от поверхности

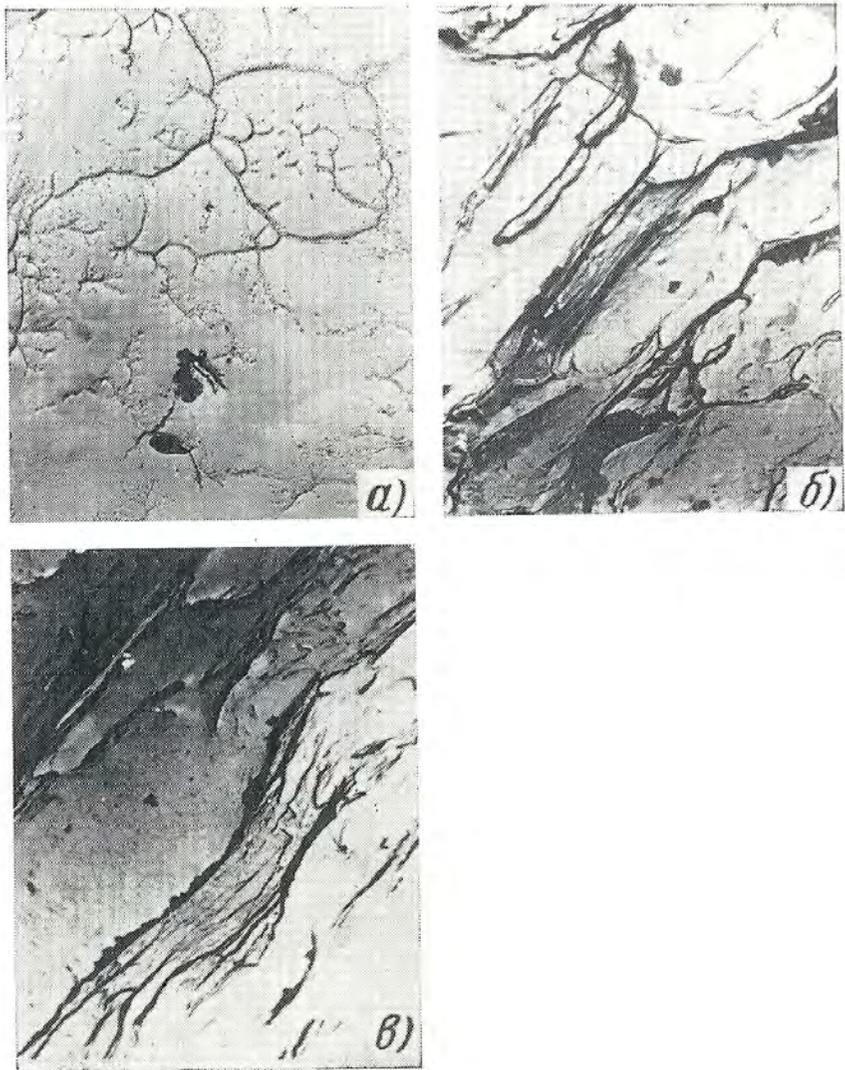
Рис. 75. Микростроение усталостных изломов упрочненной ППД стали при плоском изгибе с предварительным статическим нагружением $\sigma_c=0,7$ ГПа, $\times 8000$:
a — очаг; *б, в* — зоны ускоренного развития трещины в упрочненной и неупрочненной области соответственно

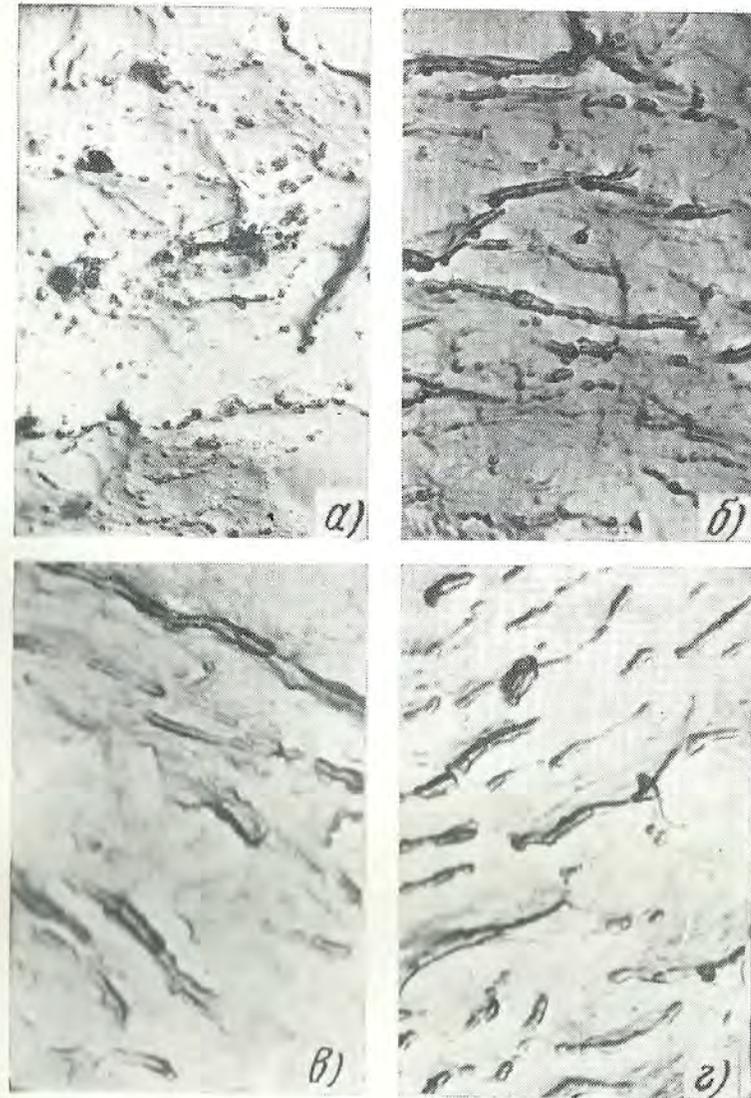
Рис. 76. Микростроение усталостных изломов упрочненной ППД стали при плоском изгибе с предварительным статическим нагружением при $\sigma_c=1,4$ ГПа, $\times 8000$:
a — очаг; *б* — вблизи очага в упрочненном слое; *в, г* — зоны медленного и ускоренного развития трещины соответственно

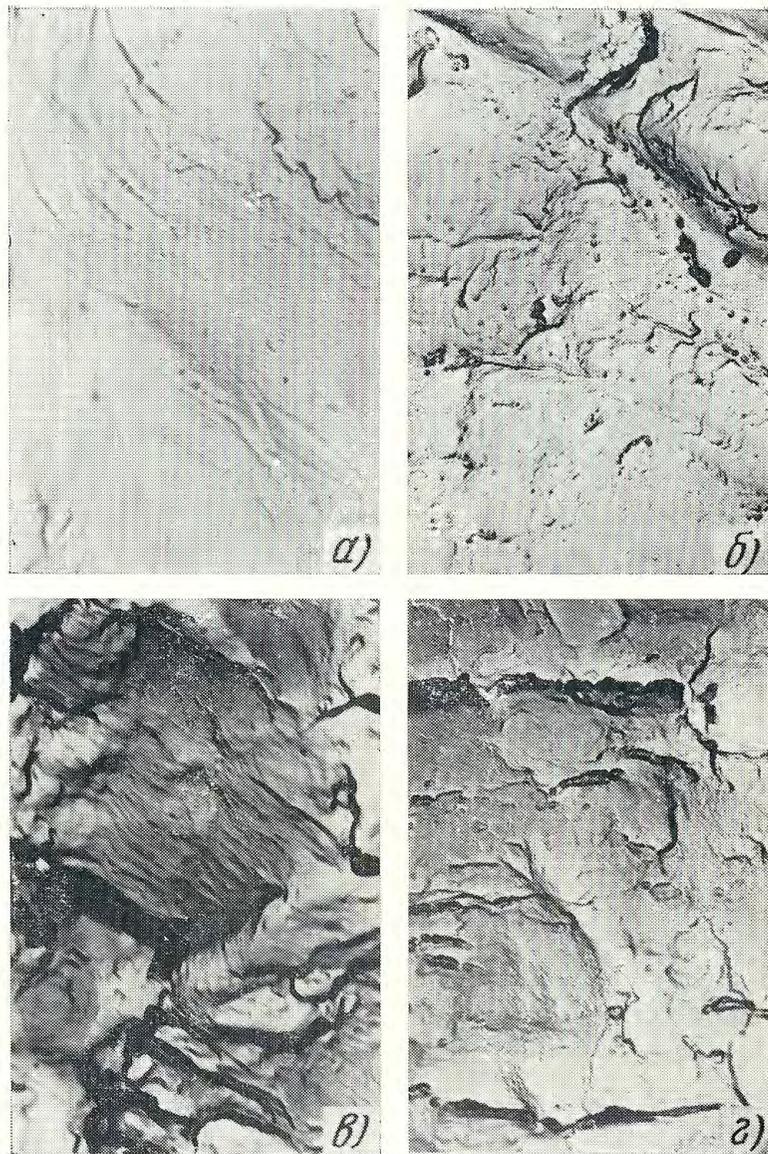
Рис. 77. То же, что и на рис. 76, но после ППД образцы подвергнуты отпуску при 300 °С, $\times 8000$:
а, б — район очага; *в, г* — зоны медленного и ускоренного развития трещины соответственно

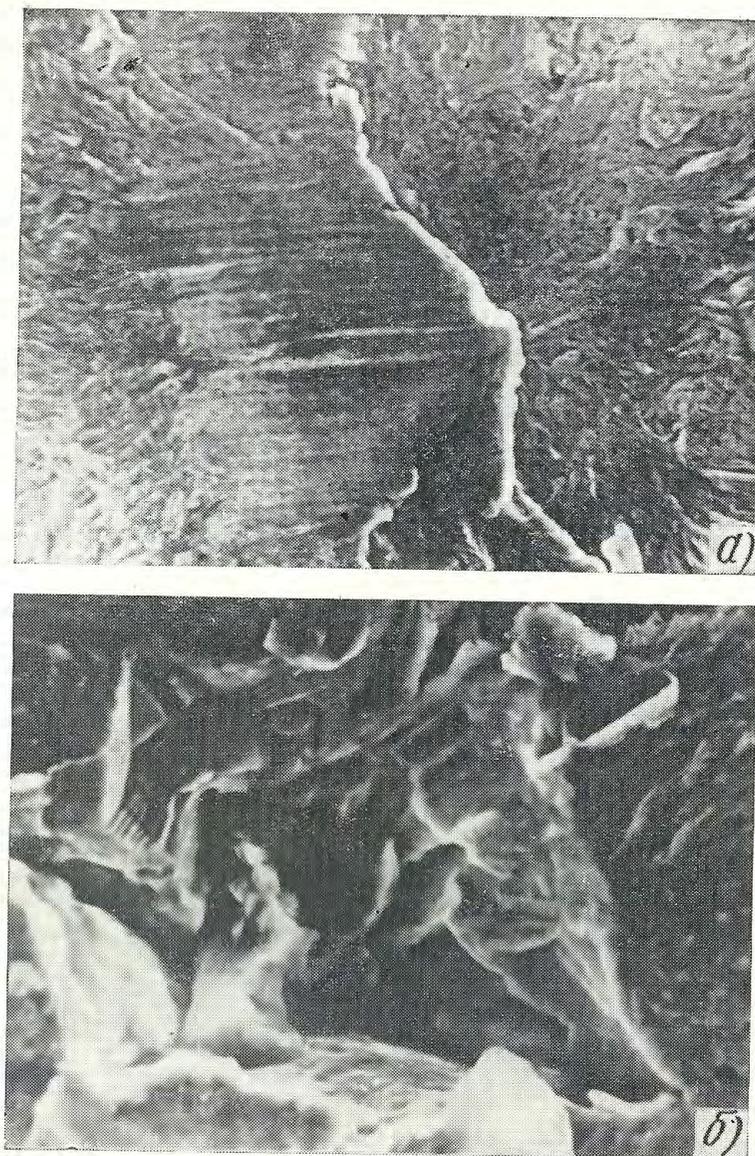
Рис. 78. Фокус усталостного излома:
а — без включения, $\times 500$; *б* — с выкрошившимся включением, $\times 2000$

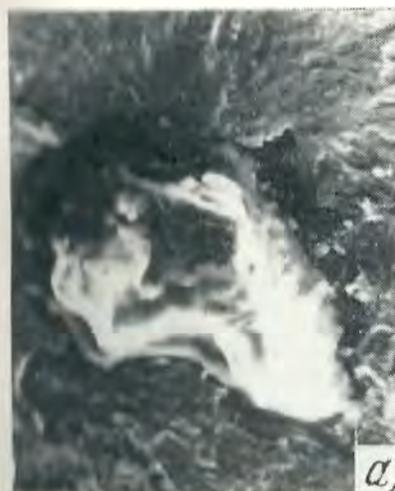
Рис. 81. Фокус усталостного излома стали 38ХС плавки 2, $\times 1000$:
a — во вторичных электронах; *б-г* — в K_{α} -излучении алюминия, магния, кальция соответственно

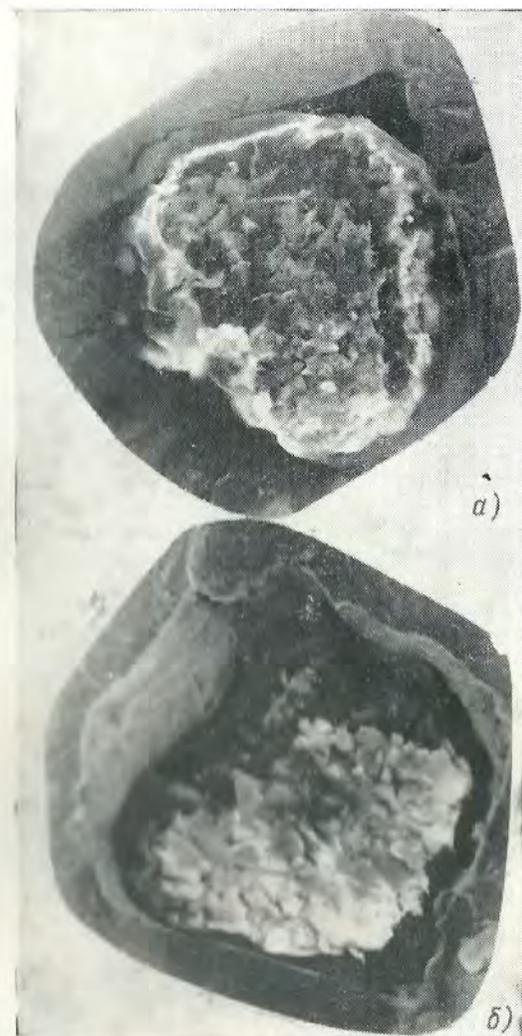
Рис. 85. Фокус усталостного излома стали 38ХС плавки 3; после ППД отпуск при 400 °С; $\sigma = 570$ МПа; $N = 2,1 \cdot 10^6$ циклов; $S_{\text{вкл}} = 50 \cdot 10^{-6}$ см²;

а, б — половинки одного излома, $\times 1000$

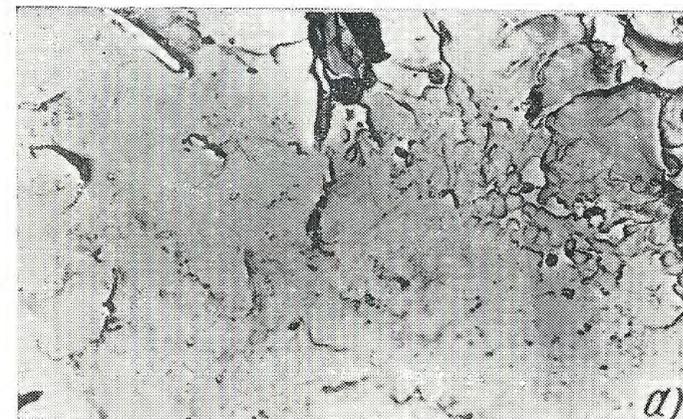
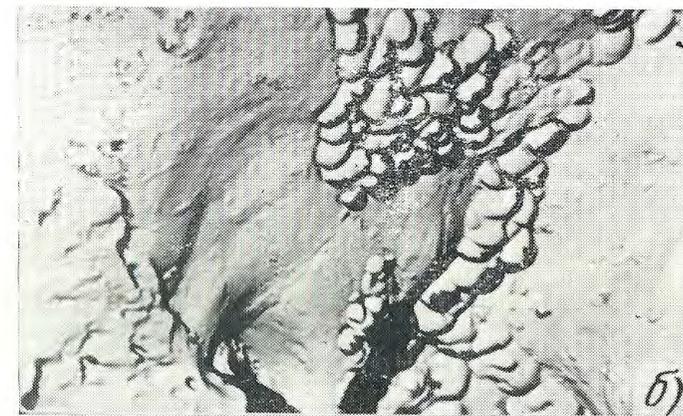
Рис. 87. Микростроение поверхности расслоя в
стали 20X2H4A:
a — $\times 4000$; *б* — $\times 8000$

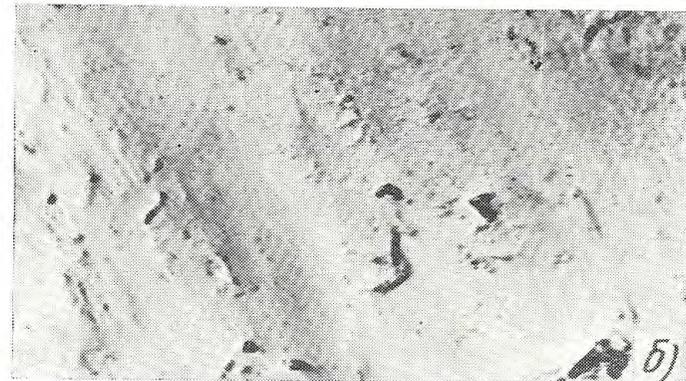
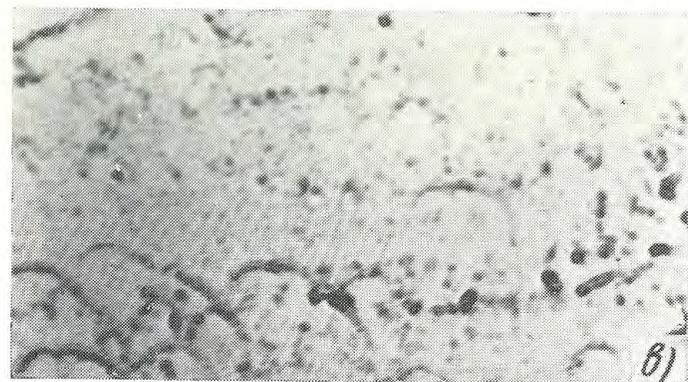
Рис. 89. Микростроение поверхности трещины, $\times 12\ 000$:

a — в исходном состоянии; *б, в* — после специального наклепа поверхности

При исследовании микростроения установлено, что истинные расслои имеют поверхность со слаборазвитой полосчатой волнистостью (рис. 86, б, 88, а) или округлыми плоскими образованиями (рис. 87, а; 88, б); часто их поверхность покрыта продуктами коррозии (рис. 86, б; 87, а; 88, б). Для проверки предположения о том, что такой рельеф является следствием трения стенок расслоя друг о друга, поверхность имевшейся в изломе трещины с исходным межзеренным строением (рис. 89, а) была подвергнута наклепу. Полученный при этом микрорельеф оказался аналогичным микрорельефу, типичному для истинного расслоения: заглаженные поля (рис. 89, б) с участками, покрытыми округлыми образованиями (рис. 89, в).

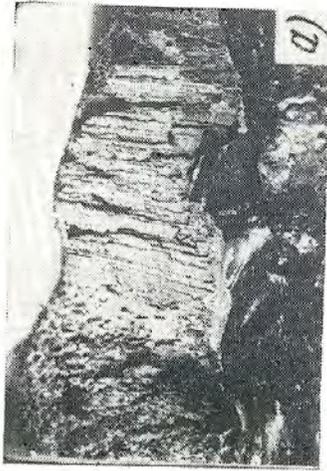
Рис. 90. Ложный расслой в изломе стали 40ХФА:
а — вид дефекта, $\times 1$; *б* — микростроение, $\times 7000$
