Фракто- Графия-

средство
диагностики
разрушенных
деталей

Фрактография — средство диагностики разрушенных деталей/М. А. Балтер, А. П. Любченко, С. И. Аксенова и др.; Под общ. ред. М. А. Балтер.— М.: Машиностроение, 1987.— 160+ (вкладка 1—112 стр.) с.: ил.

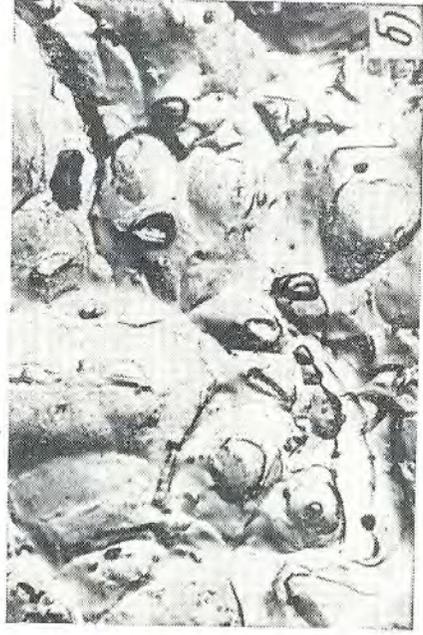
Рис. 91. Ложный расслой в изломе стали 20Х25Н20С2:
а — вид дефекта, $\times 1$; *б* — микростроение, $\times 9000$

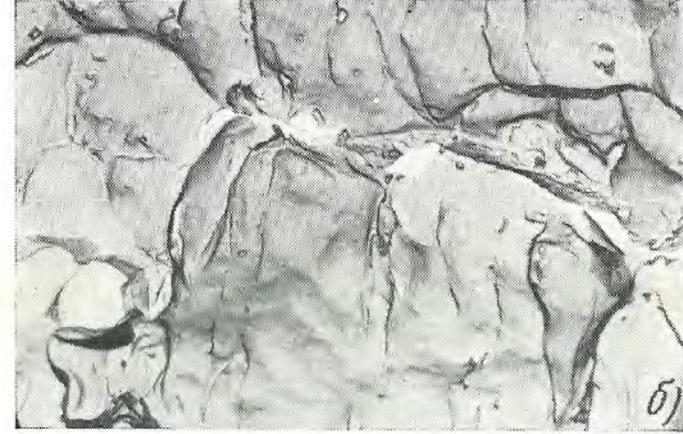
Рис. 92. Грубослойный излом стали 20Х2Н4А:
а — макростроение, $\times 2$; *б* — микростроение заглаженной полосы, $\times 8000$

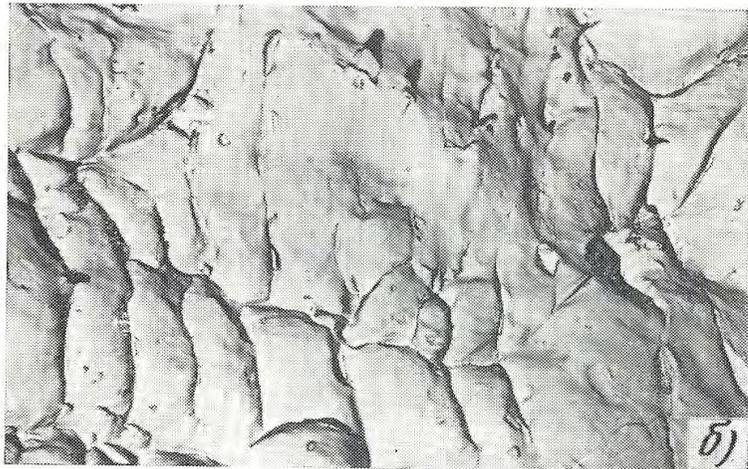
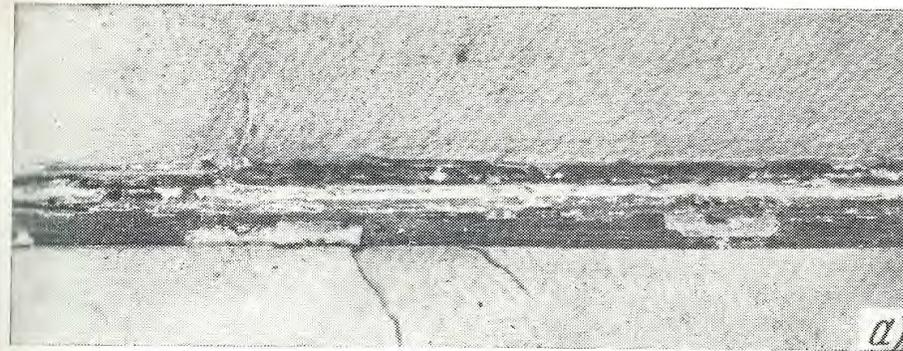
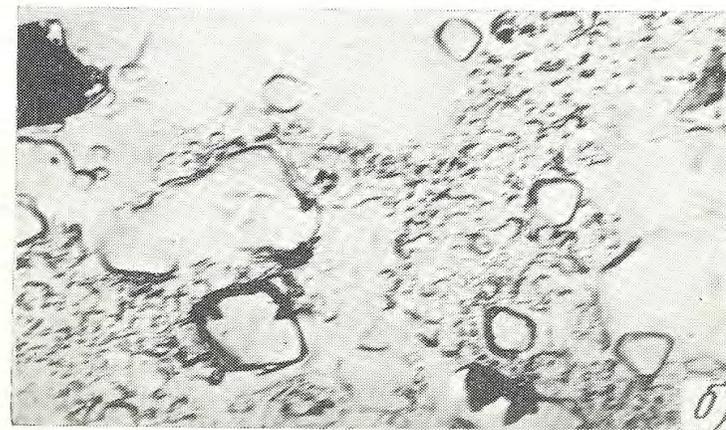
Рис. 95. Осевой засор в прутке стали 45XH2MФА:

a — вид дефекта, $\times 3$; *b* — микростроение, $\times 5500$

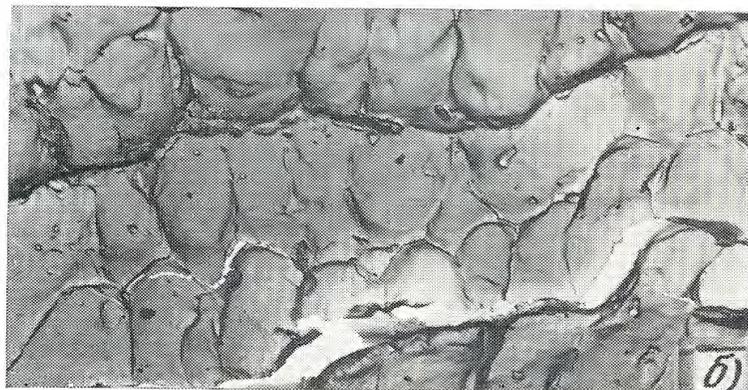
Рис. 94. Тонкие «серебряные» нити в изломе стали
18X2H4BA:

a — вид дефекта, $\times 1$; *b* — микростроение, $\times 8000$

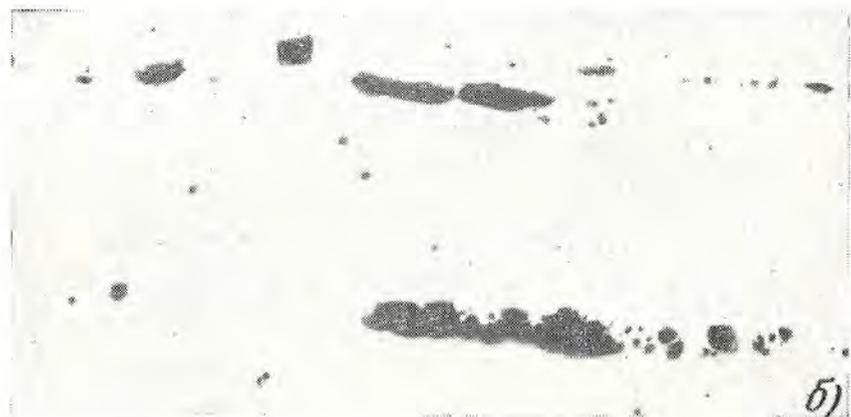
Рис. 96. Трещина в обезуглероженном «мешке» (а) и скопление включений вблизи трещины (б), $\times 100$

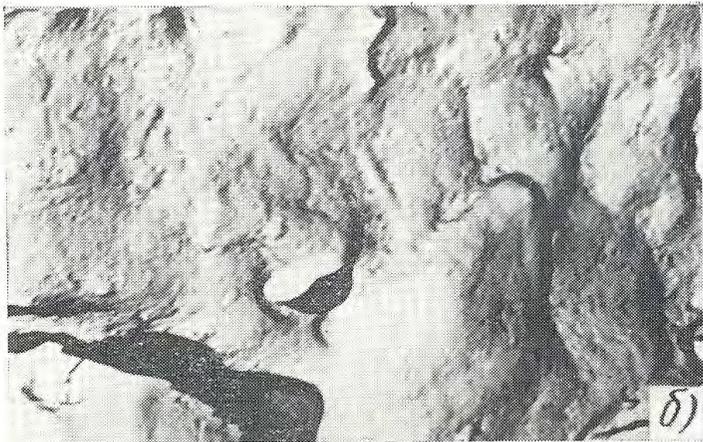
Рис. 98

Рис. 98. Межкристаллитные прослойки:
а, в — вид дефектов в изломе, $\times 1$; б — то же, что и на «а» при $\times 6000$

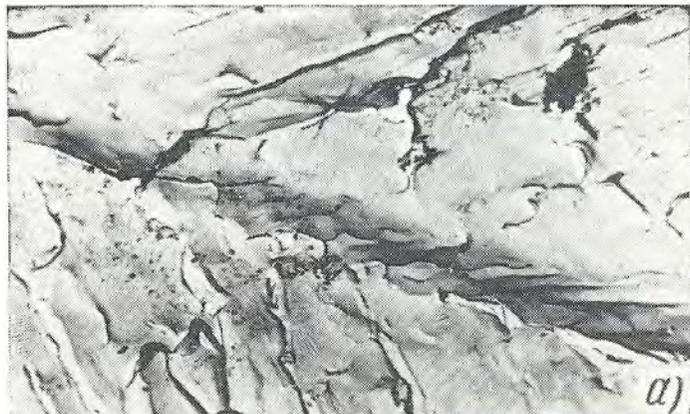
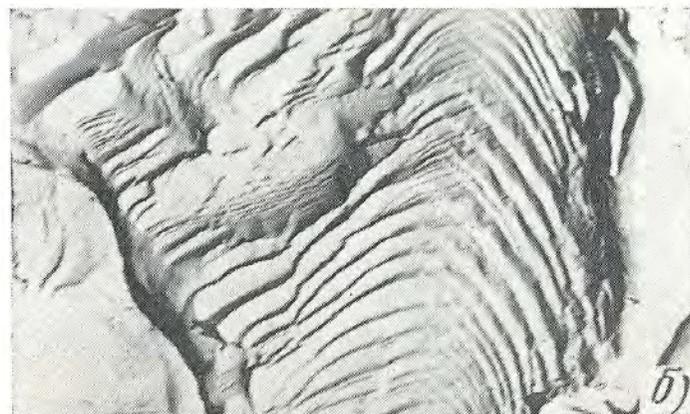
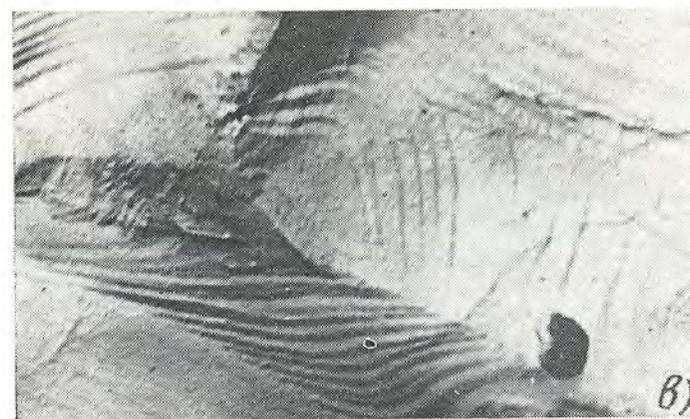
Рис. 100. Микростроение излома литого алюминиевого сплава АЛ26 по месту рыхлот:
а, б — хрупкое разрушение металла; *а* — микрогеометрический рельеф на поверхности рыхлот, $\times 6000$

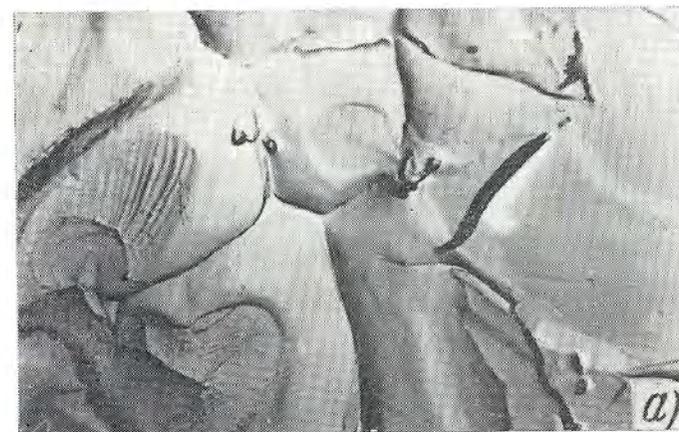
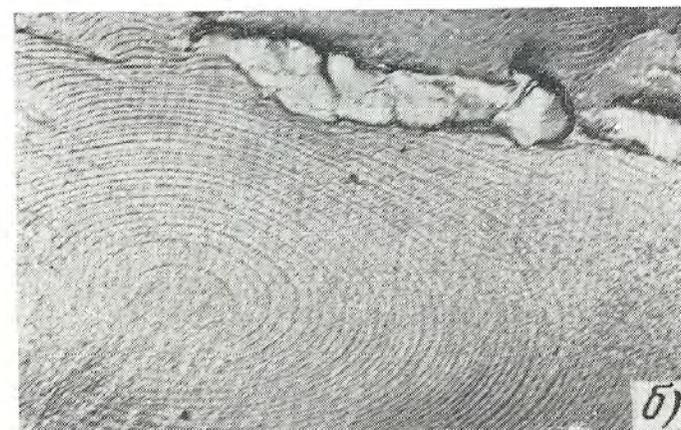
Рис. 101. Самопроизвольное разрушение литого сплава АЛ9 с распределенной пористостью:
а — $\times 5000$; *б* — $\times 7000$

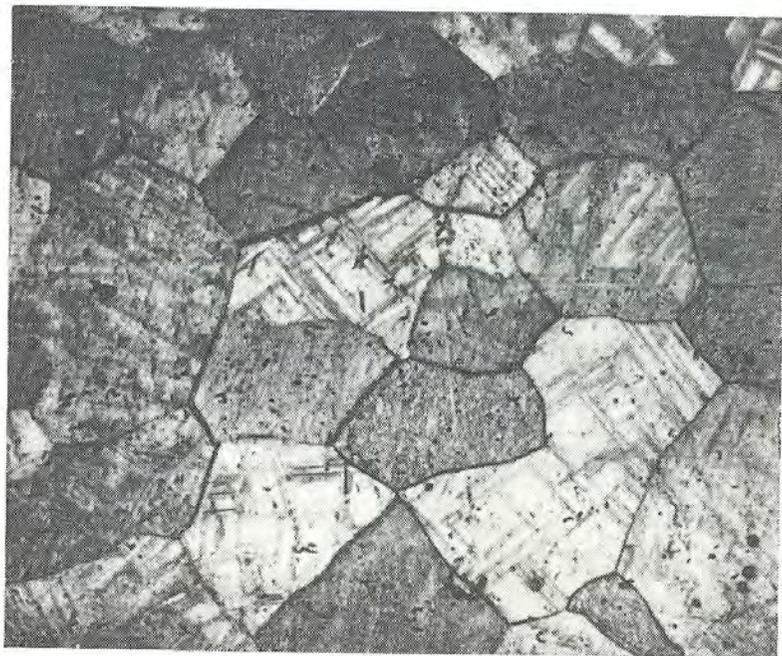
Рис. 102. Геометрический рельеф на поверхности шлифа армко-железа, подвергнутого ионному травлению, $\times 500$

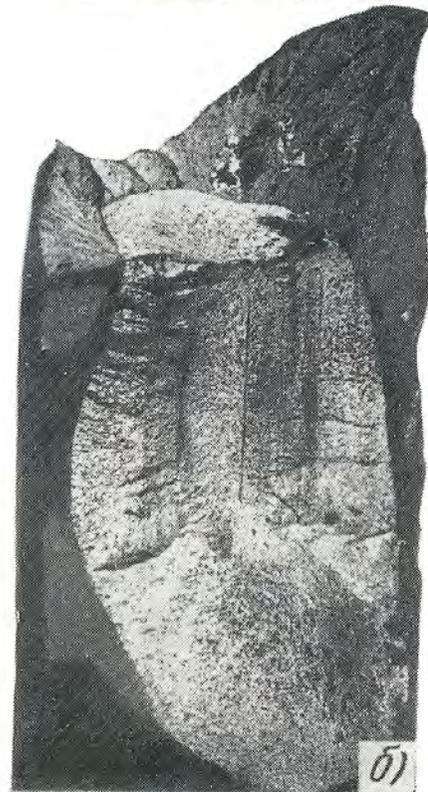
Рис. 103. Дефекты водородного происхождения, $\times 1$:
a — флокены; *б* — водородная трещина

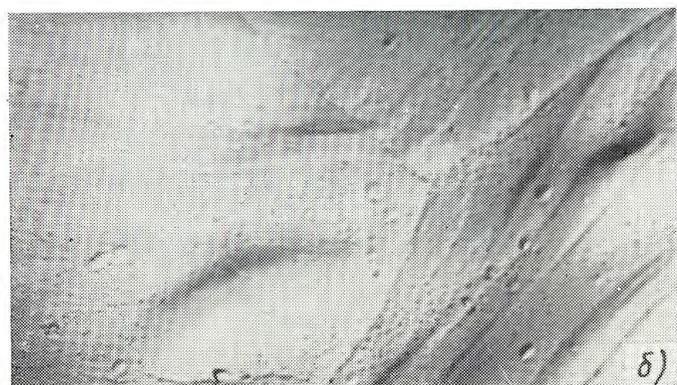
Рис. 104

Рис. 104. Микростроение поверхности флокенов:

Микростроение поверхности флокенов (рис. 104) отличается очень большой заглаженностью. Для них, как

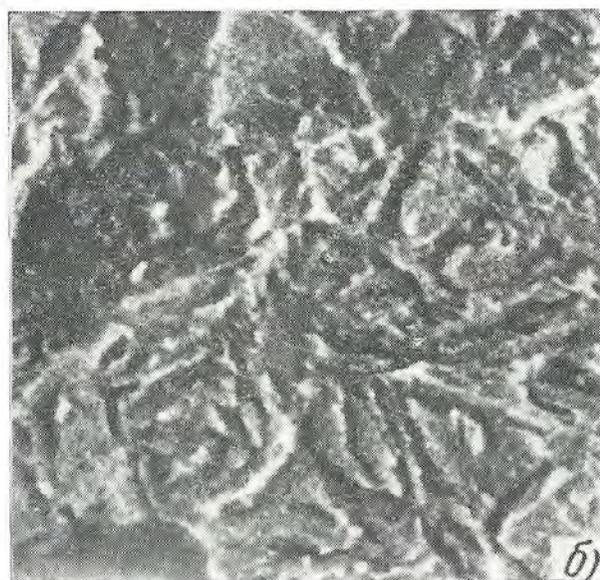
Рис. 106

Рис. 106. Строение водородных пятен в изломах разрывных образцов из стали 30XГСН2А (мартенсит); РЭМ:
а — $\times 78$; б — $\times 520$; в, г — $\times 1300$

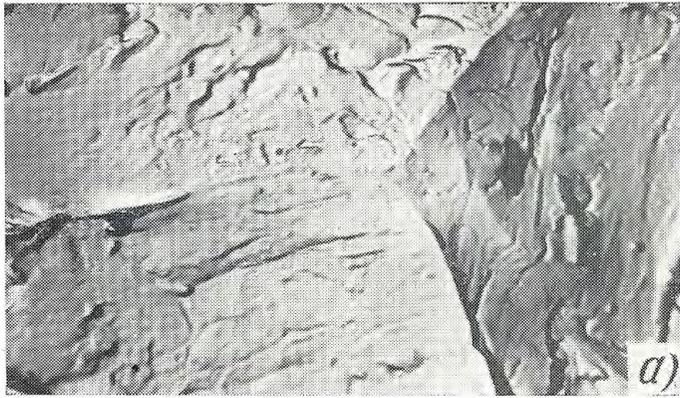
Рис. 107. Микростроение водородных пятен в изломах разрывных образцов (мартенсит), $\times 15\ 000$:
a — сталь 30XГСН2А; *b* — сталь 45ХН2МФА

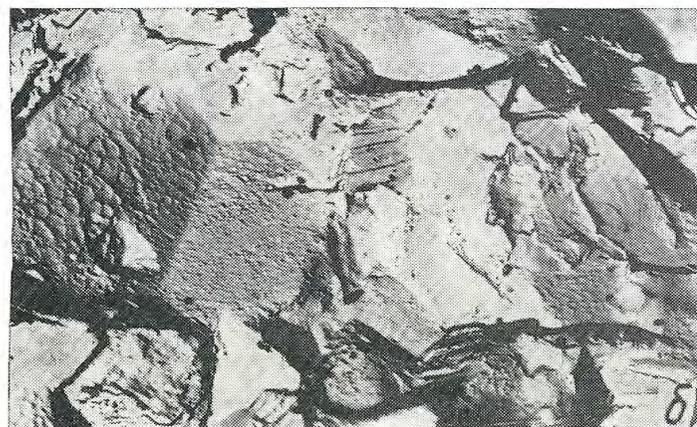
Рис. 111. Камневидный излом стали 18Х2Н4ВА:
a — $\times 1.5$; *б* — $\times 2000$

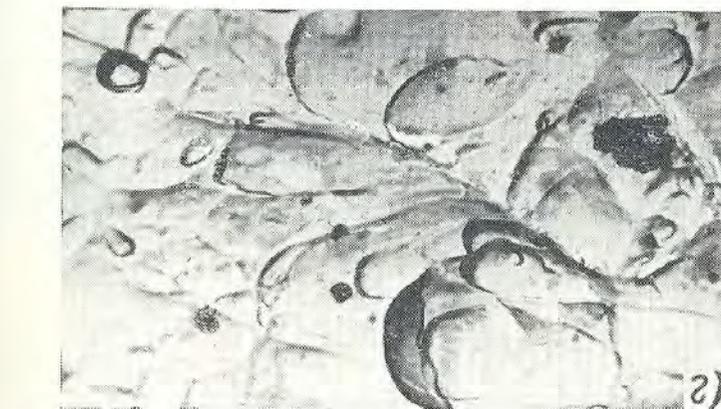
Рис. 112. Микростроение камневидных фасеток:
a, б — сталь 18X2H4BA; *в, з* — сталь 30XГСН2А; *a* — нормализация, *б-з* — закалка с низким отпуском; *a* — $\times 6000$, *б-з* — $\times 12\ 000$

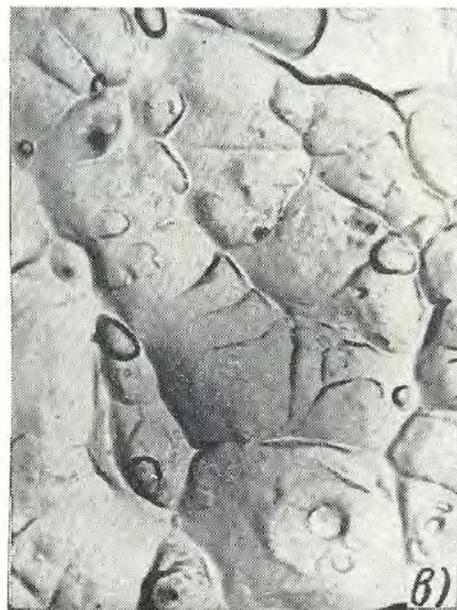
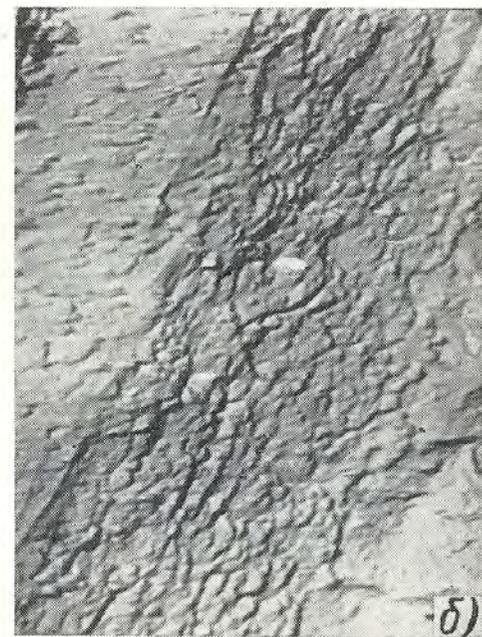
Рис. 113. Излом детали из аустенитной стали 40Г18Ю3Ф:

a — макростроение, $\times 1$; *б* — мочное строение граней зерен, выходящих в излом, $\times 8000$

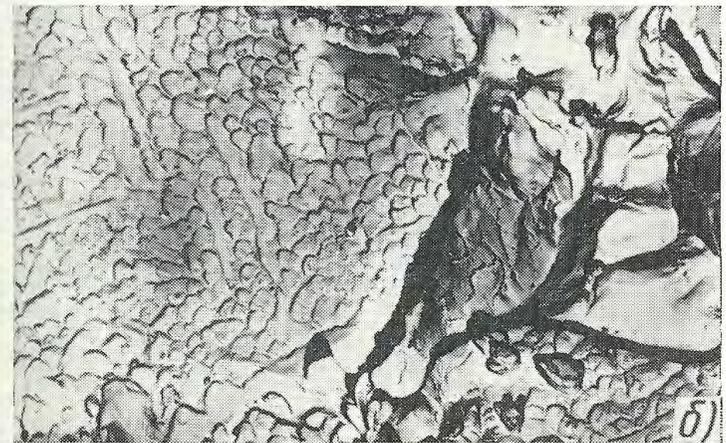
Рис. 115. Нафталинистый излом:
 а — макростроение, $\times 3$; б, в — микростроение, $\times 5000$ и $\times 4000$ соответственно

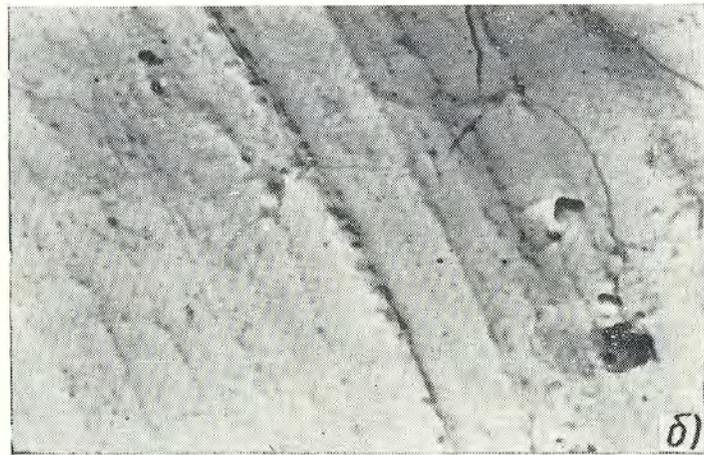
Рис. 116. Микростроение поверхности волосовин в стали 12ХН3А:

a — после прокатки (без термической обработки), $\times 4000$;
б — после цементации, закалки и отпуска, $\times 7000$

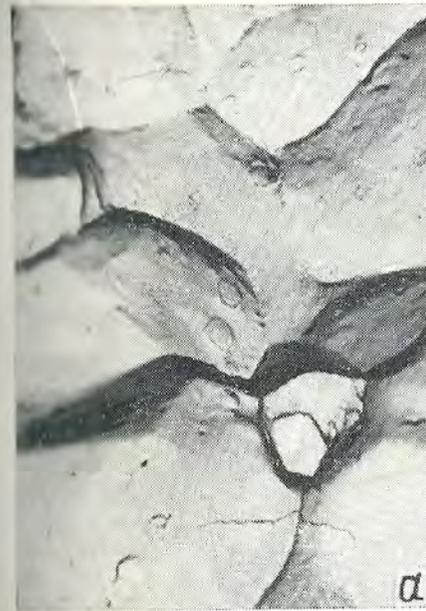
Рис. 117. Микростроение поверхности закалочных трещин:
a — сталь 38ХС; $\times 16\ 000$; *б* — сталь 45ХН2МФА, $\times 14\ 000$; *в* — сталь 40ХН2МА, $\times 8000$; *г* — фасетки закалочной трещины после нагрева ТВЧ, $\times 12\ 000$

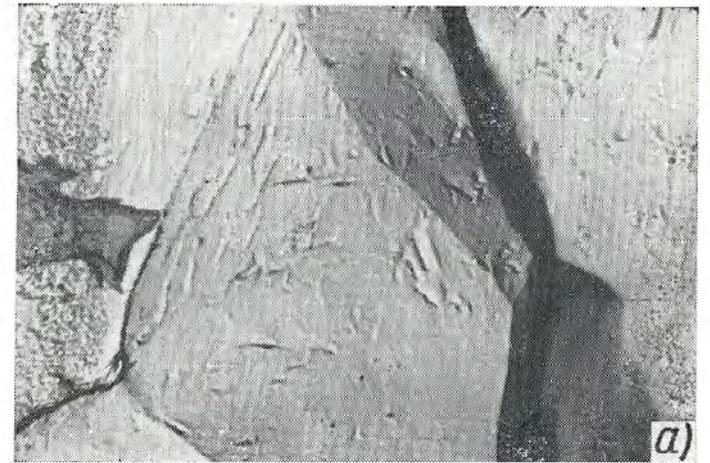
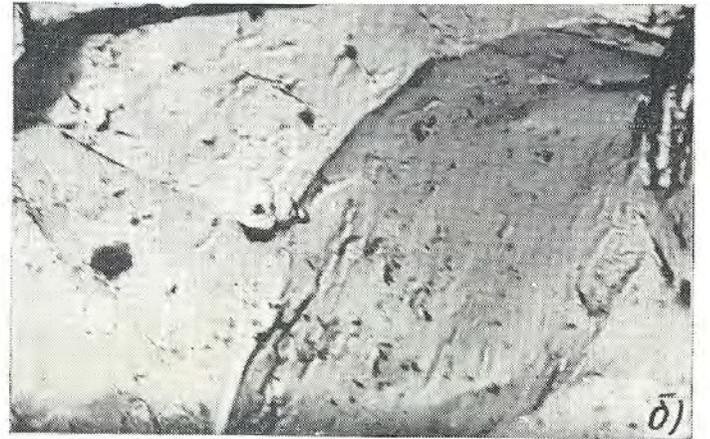
Рис. 118

← Рис. 118. Трещины в продольном (*a*, *б*) и поперечном (*в*) сечении детали, $\times 2$

Рис. 119. Микростроение трещин, показанных на рис. 118:
a — $\times 20\ 000$; *б* — $\times 16\ 000$

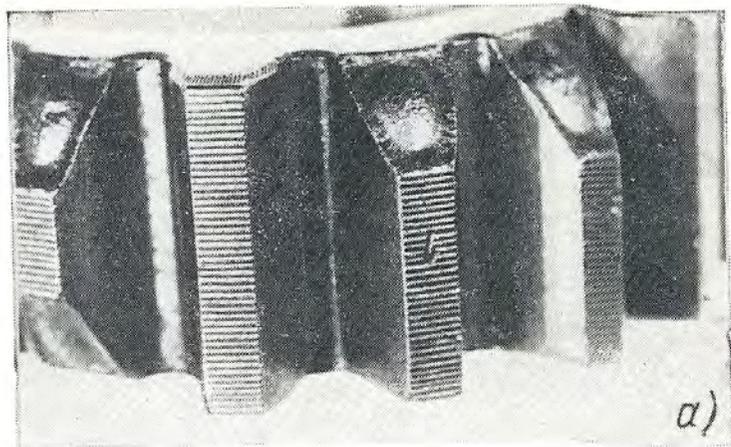
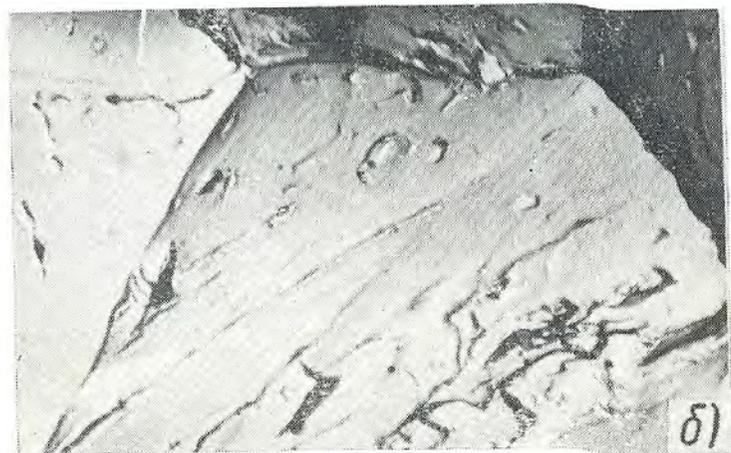
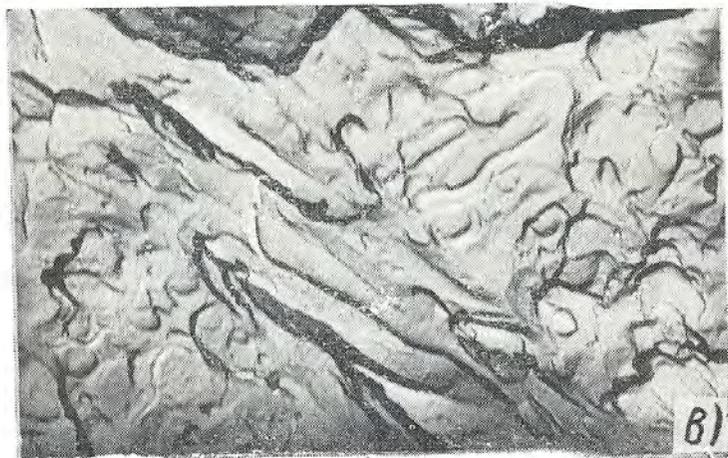
Рис. 120. Сколы на цементованных зубчатых колесах:
a — общий вид сколов, $\times 1$; *б, в* — микростроение излома; *б* — центральная зона; *в* — цементованный слой нафталин-
 стого строения; *б, в* — $\times 5000$

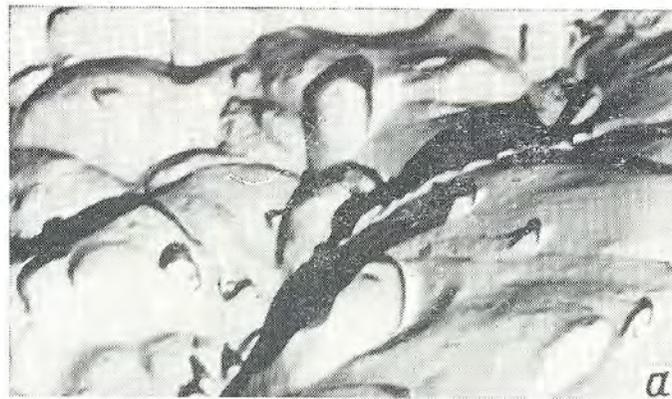
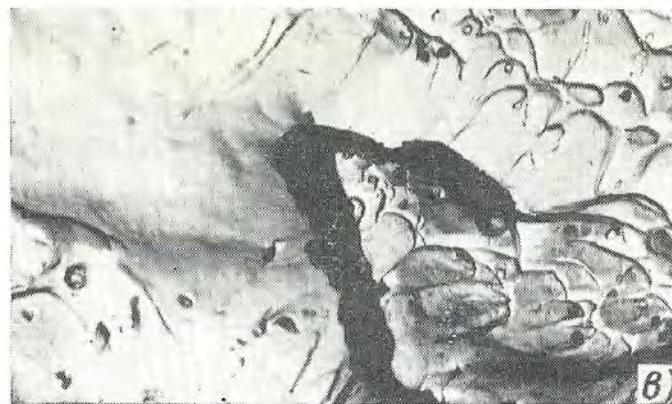
Рис. 121. Микростроение принудительных изломов сердцевины зубчатых колес с волокнистым (*a*) и камневидным (*б, в*) макростроением;
a, б — $\times 7000$; *в* — $\times 5000$

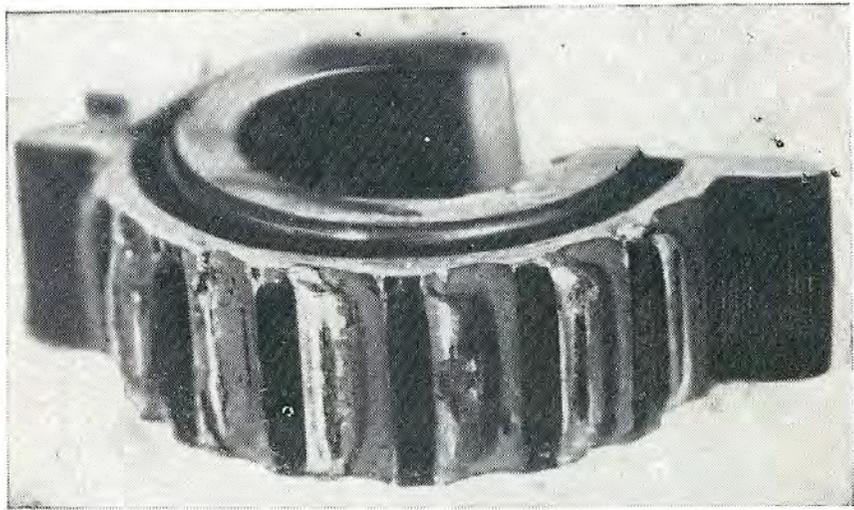
Рис. 122. Разрушение цементованного зубчатого колеса из стали 18X2H4BA при статической перегрузке, $\times 1$

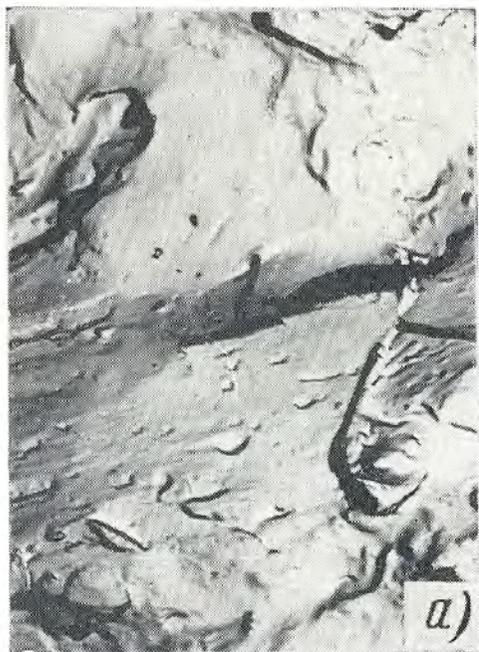
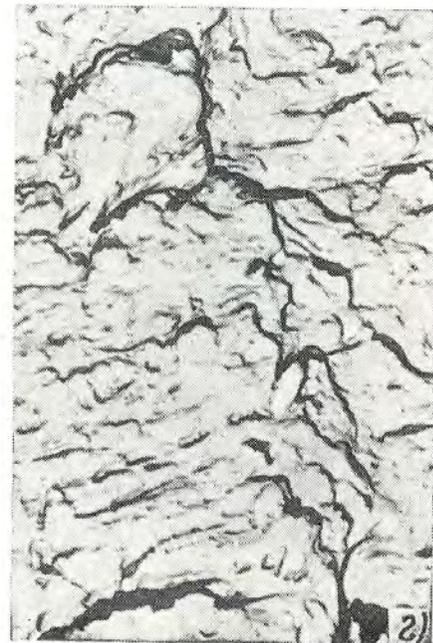
Рис. 123

Рис. 123. Микростроение трещин, полученных в образцах из стали 45XН2МФА при циклическом изгибе, $\times 10\ 000$:
 $a - 10^2$ циклов; $b - 10^3$ циклов;
 $c - 10^4$ циклов; $z - 10^5$ циклов

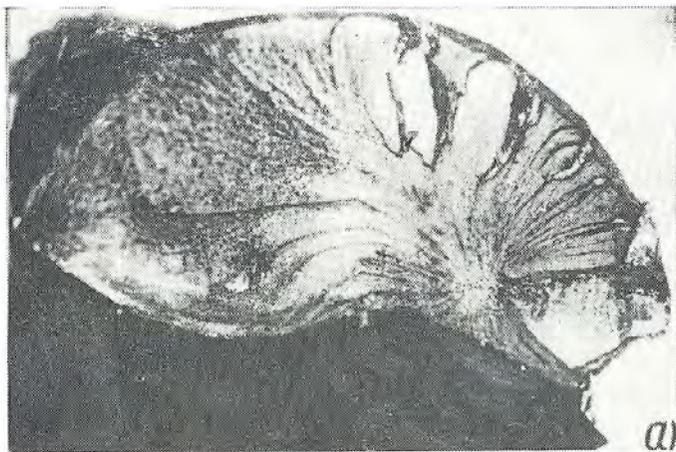
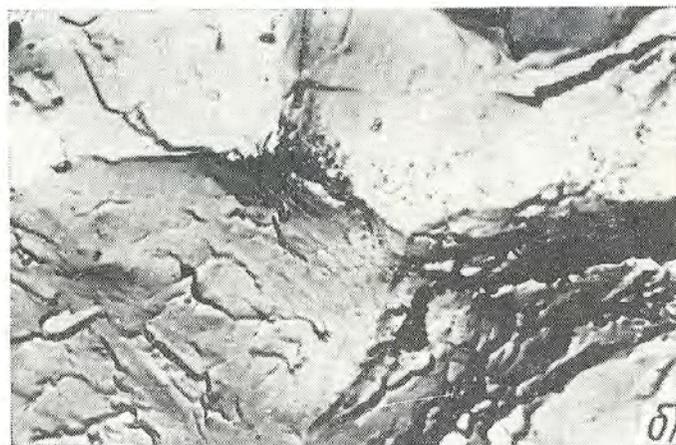
Рис. 124. Малоцикловое усталостное разрушение вала (0,4 % С, мартенсит):
a — вид излома, $\times 1$; *b* — межзеренный рельеф в очаге разрушения, $\times 5000$

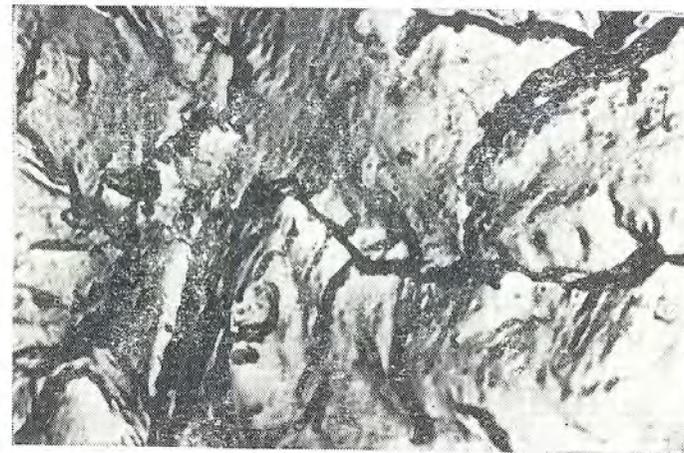
Рис. 125. Микростроение зоны медленного развития усталостной трещины в изломе муфты из стали 20Х2Н4А (сорбит), $\times 9000$

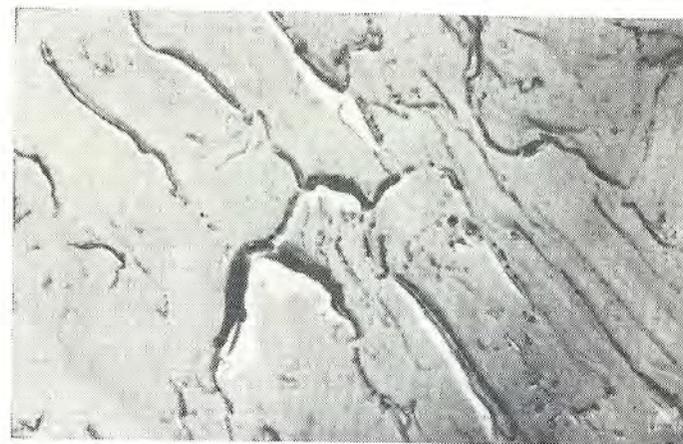
Рис. 126. Рельефные бороздки в очаге излома вала шестерни из стали 20Х2Н4А (мартенсит), $\times 9000$

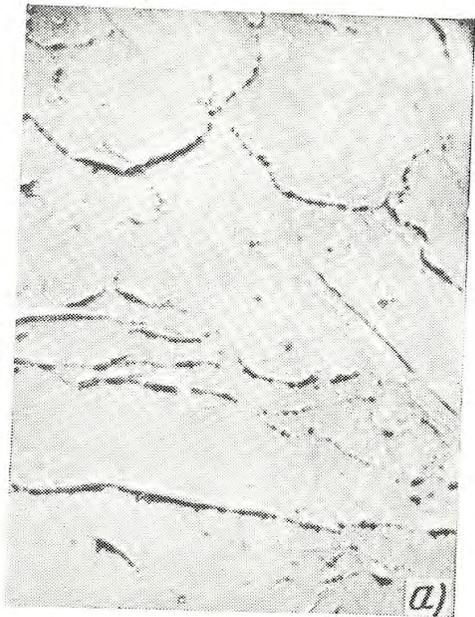
Рис. 127. Микростроение усталостного излома анти-вибратора из стали 40, разрушившегося при эксплуатации (нормализация):

а — очаг; б, в — зоны медленного и ускоренного развития трещины соответственно; г — долом; а, в — $\times 15\ 000$; б, г — $\times 10\ 000$

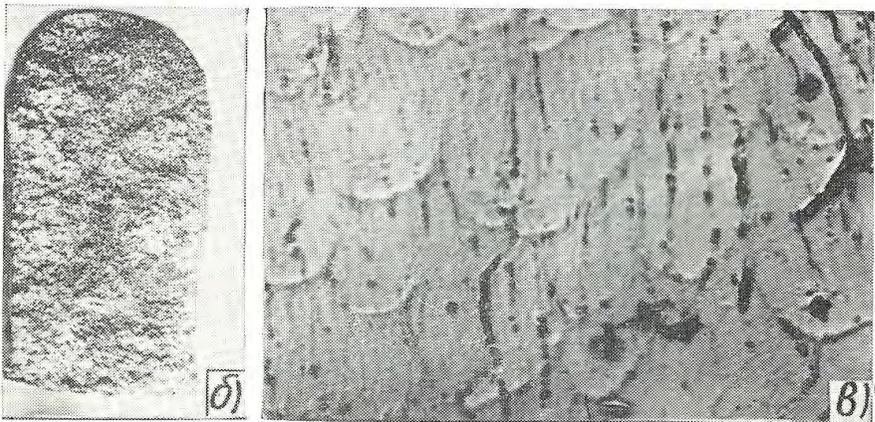
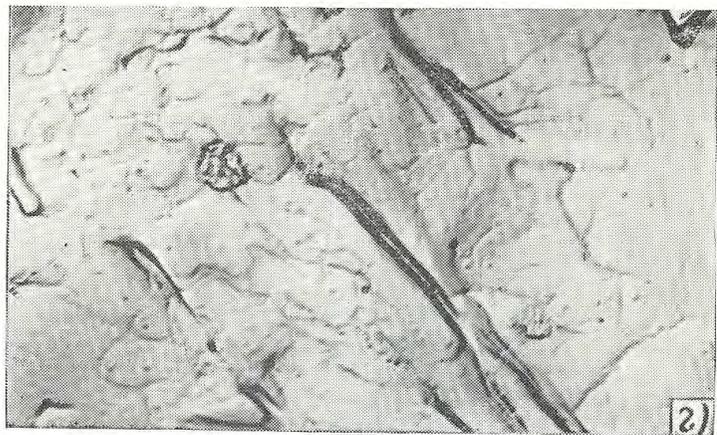
Рис. 128. Разрушение чугунного поршня:
a — излом эксплуатационного разрушения; *б* — излом усталостного разрушения на стенде; *в, г* — элементы усталостного рельефа в изломе; *a, б* — $\times 1$; *в, г* — $\times 6500$

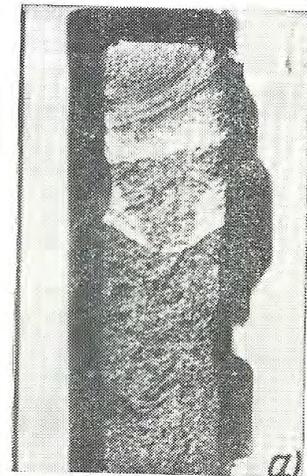
Рис. 129. Излом статического разрушения валика из стали ШХ15 (мартенсит), $\times 1$

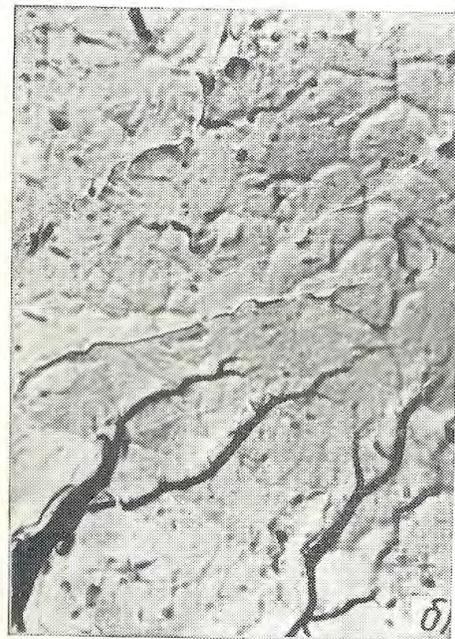
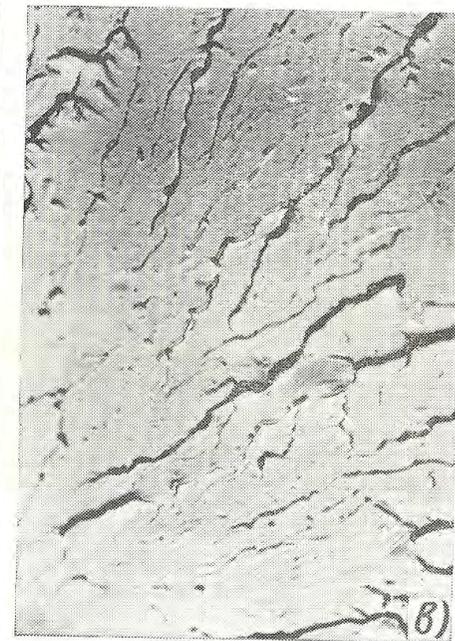
Рис. 130. Разрушенное кольцо из стали 85 (сорбит):
a — вид излома, $\times 1$; *б, в* — зона статического разрушения, $\times 5000$

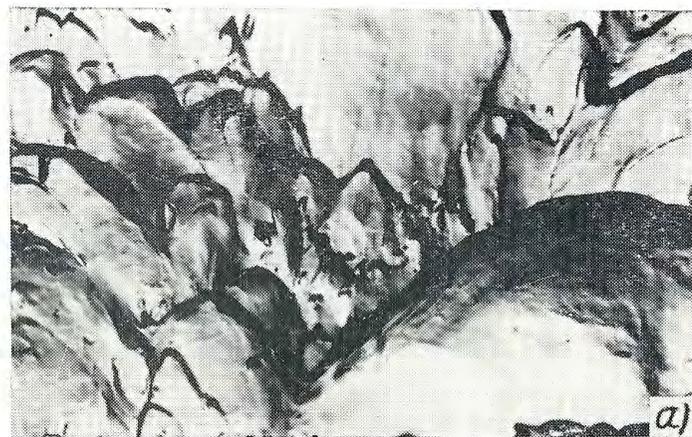
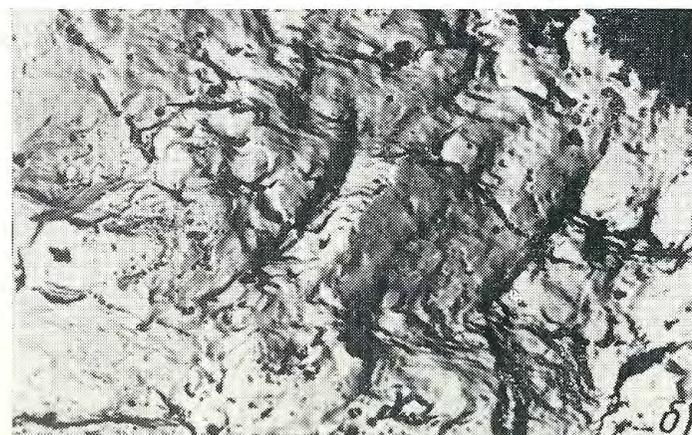
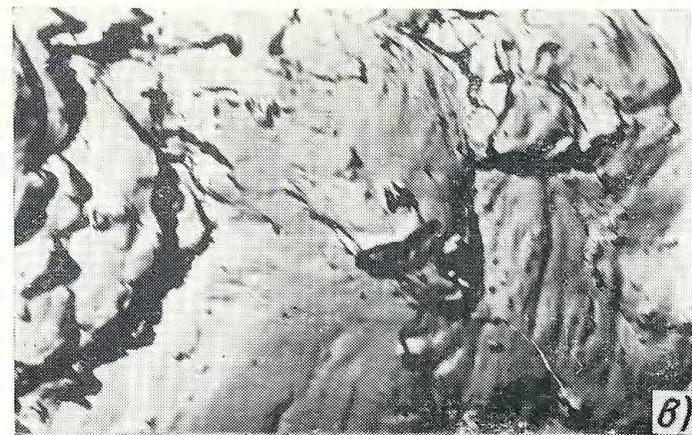
Рис. 133. Разрушение муфты по впадине зуба, $\times 5500$:
a—*в* — микростроение (*a* — области статического разрушения; *б* — усталостной зоны; *в* — переходной зоны от статического разрушения к усталостной трещине) \longrightarrow

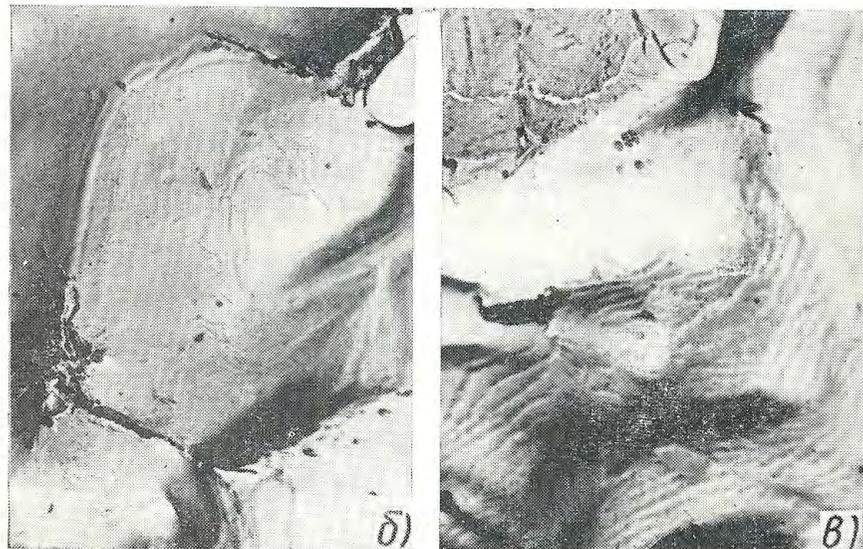
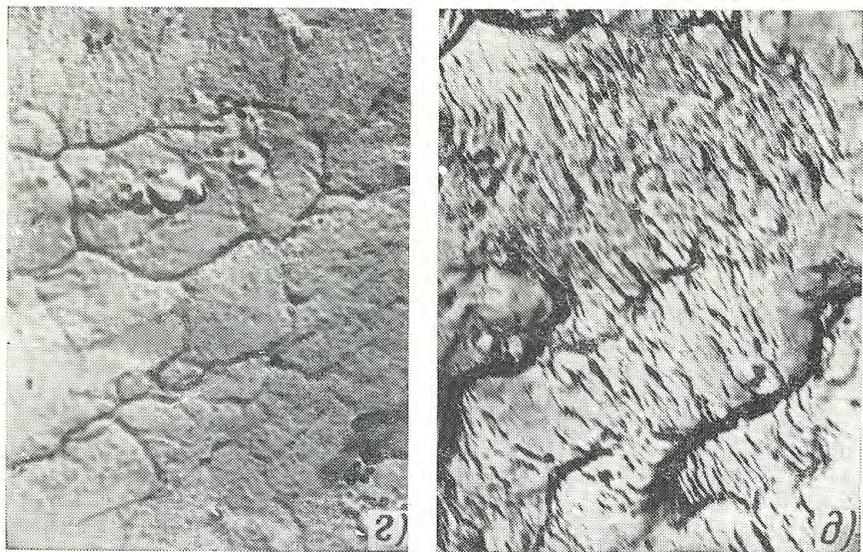
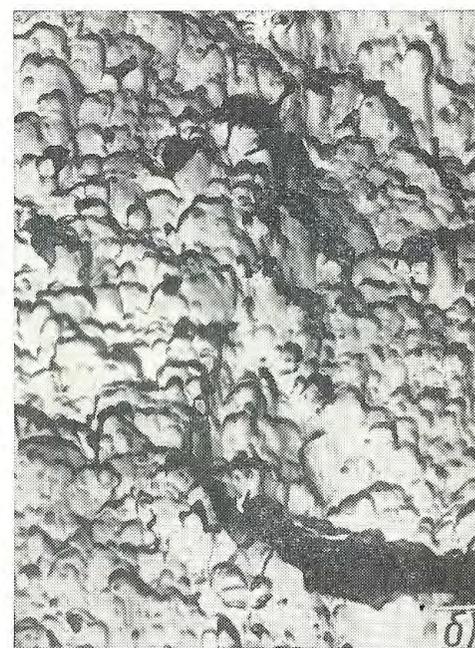
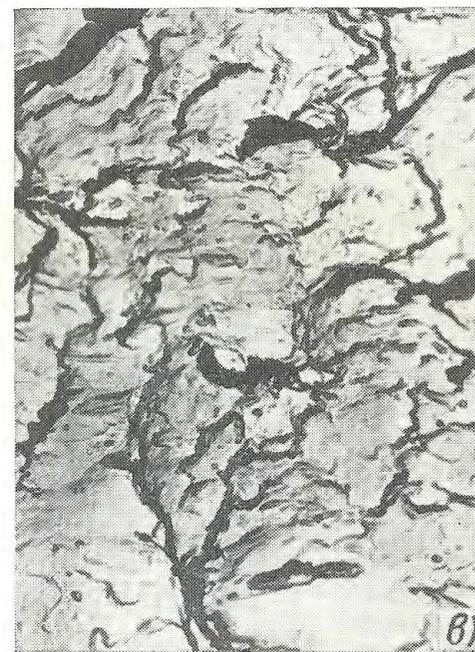
Рис. 135. Разрушение пружины толкателя топливного насоса из стали 50ХФА (троостит):
a — вид излома, $\times 3$; *б* — микростроение трещины статического разрушения, $\times 7000$; *в* — микростроение усталостной зоны, $\times 10\ 000$

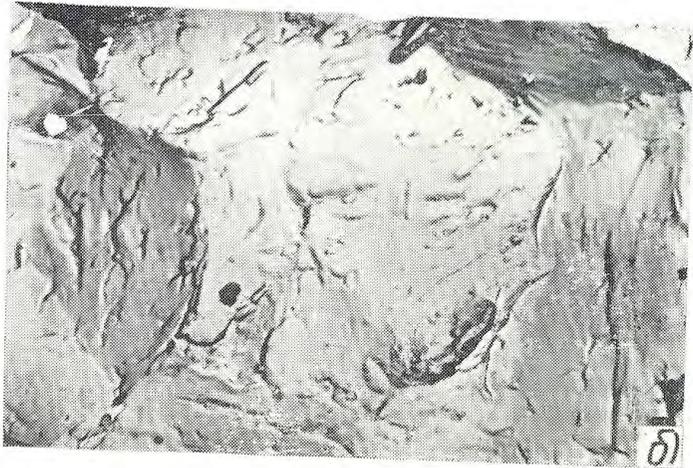
Рис. 137. Задержанное разрушение оси из стали 20X2H4A (мартенсит):

a — вид излома, $\times 1,5$; *b, в* — микростроение первой зоны. \longrightarrow

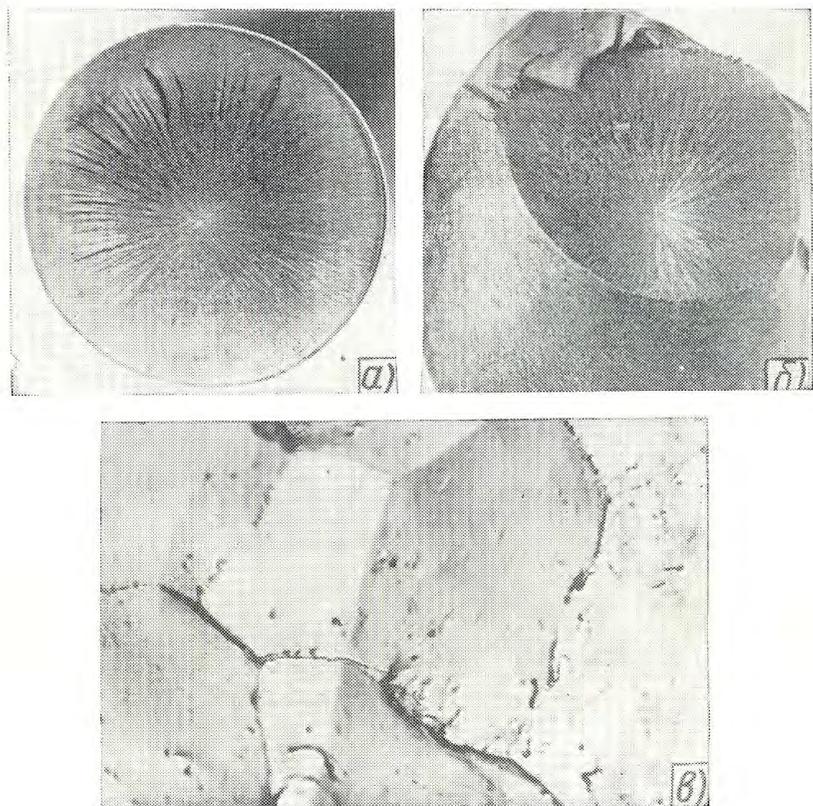
Рис. 139. Задержанное разрушение вала из стали 45ХН2МФА (мартенсит):
a, б — вид излома, $\times 2$; *в* — микростроение начальной зоны, разрушения, $\times 15\ 000$

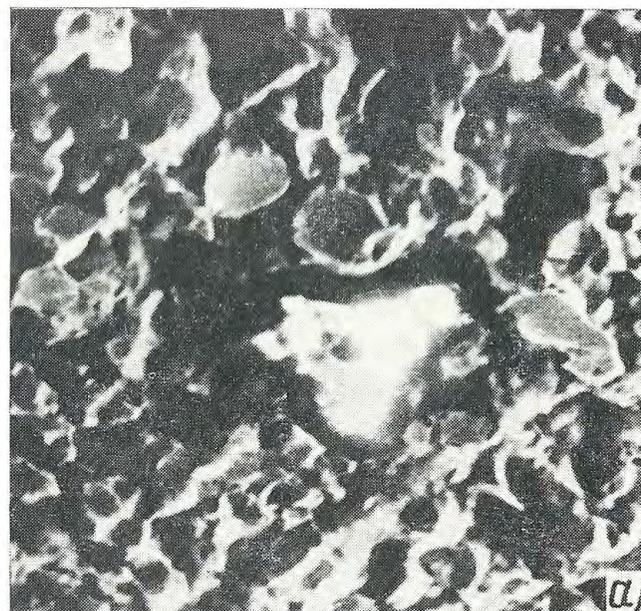
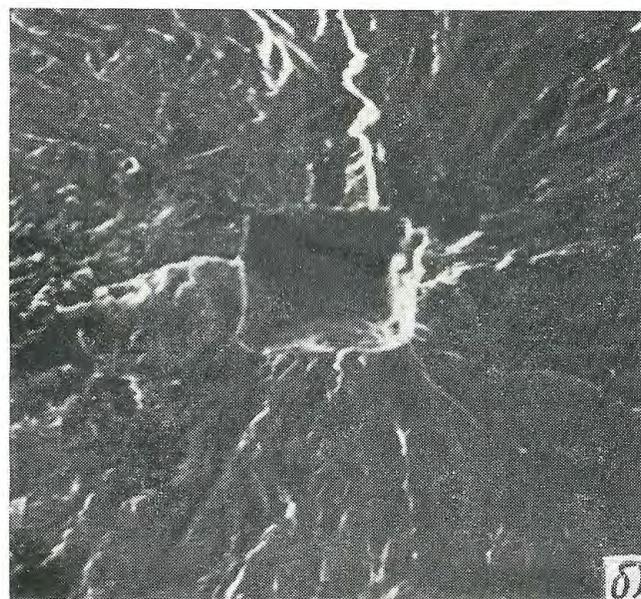
Рис. 140. Фокус очага излома:
a — задержанное разрушение, сталь 45ХН2МФА (мартенсит), $\times 500$; *б* — усталостное разрушение, сталь 30ХГСН2А, ВТМО, $\times 800$, РЭМ

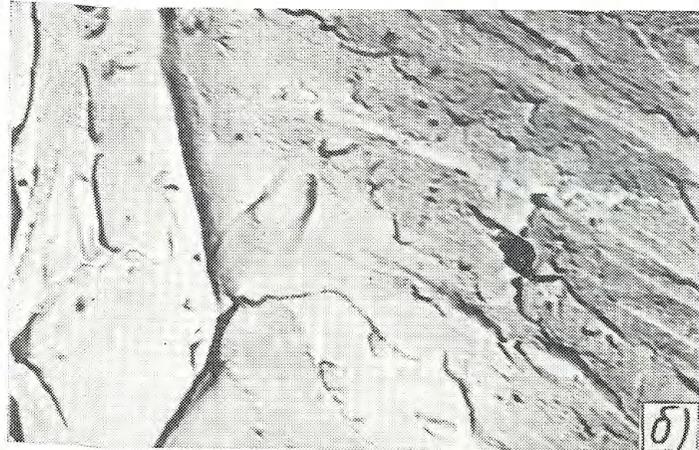
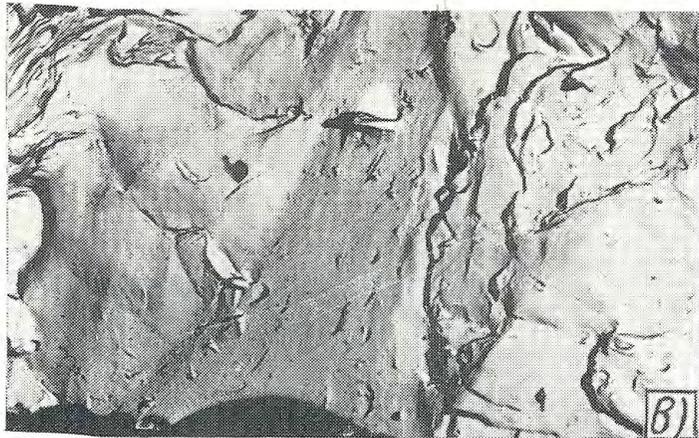
Рис. 141. Задержанное разрушение фланца из стали 38ХС (изотермическая закалка):
a — вид излома, $\times 1$; *б, в* — микростроение, $\times 7000$

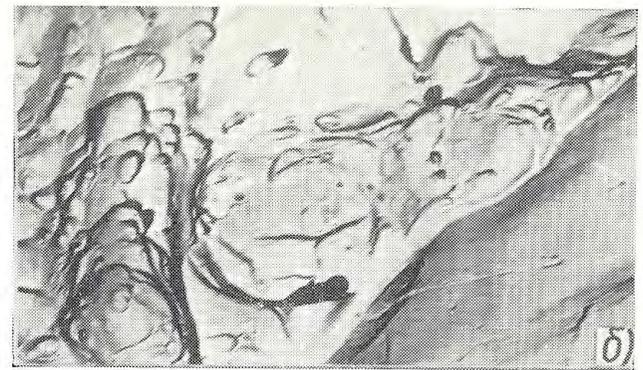
Рис. 143. Микростроение изломов задержанного разрушения болтов из стали 38ХС (нижний бейнит):
a — $\times 6500$; *б* — $\times 9000$

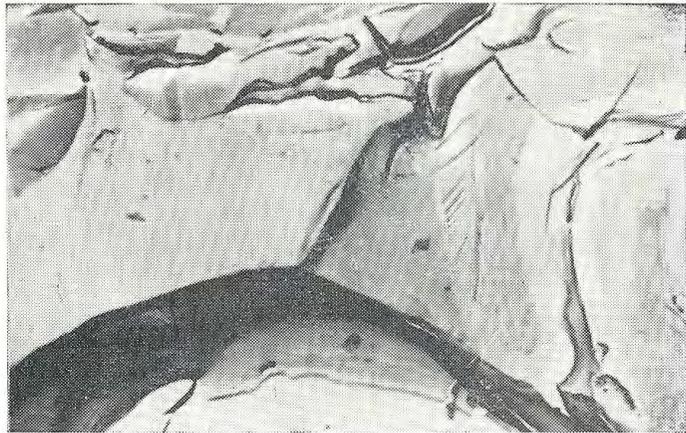
Рис. 144. Микростроение излома задержанного разрушения коллектора радиатора водяного охлаждения двигателя мотоцикла ИЖ-Ю; $\times 3200$

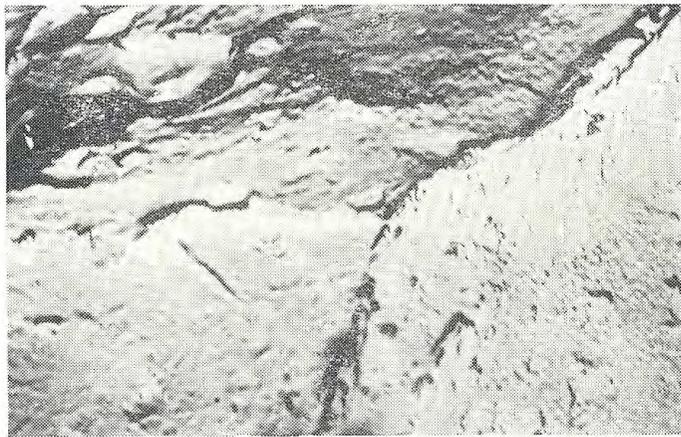
Рис. 145. Микростроение зоны медленного разрушения пружины при коррозии под напряжением, $\times 5500$

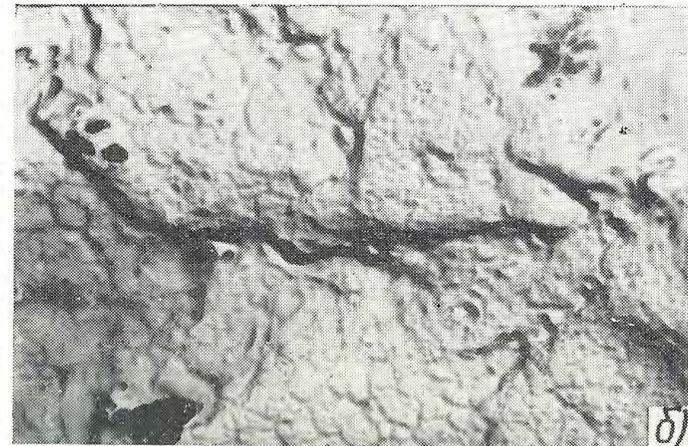
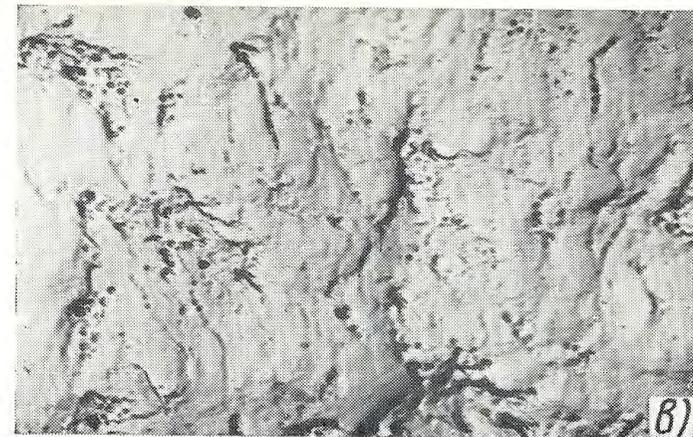
Рис. 147. Коррозионно-усталостное разрушение рубашки водяного охлаждения гильзы тепловозного двигателя, $\times 2/3$

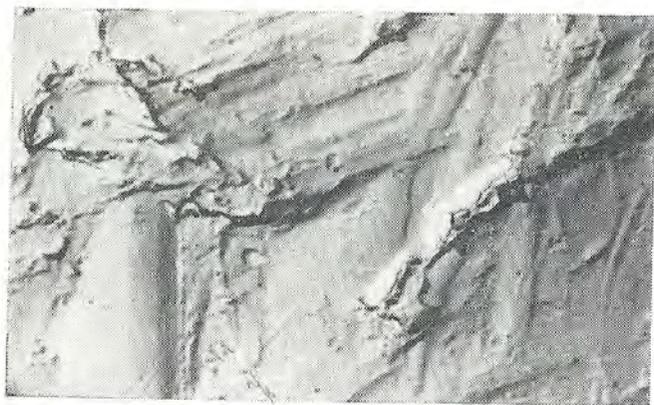
Рис. 149. Микростроение усталостной трещины в зоне сжатия, $\times 10\,000$

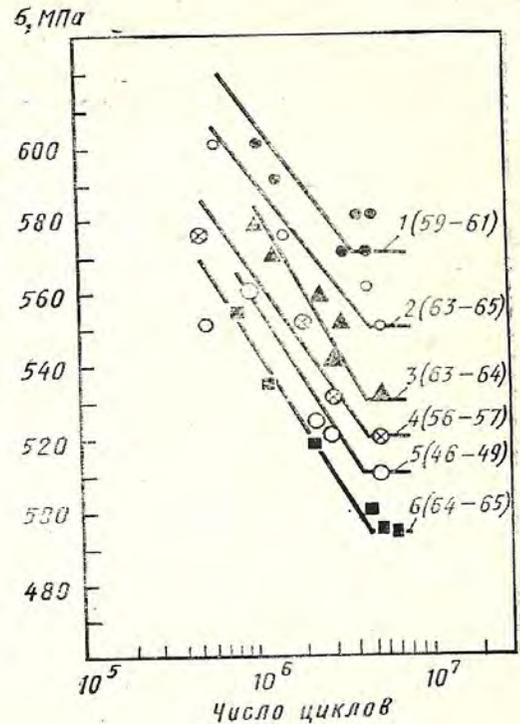
Рис. 67. Влияние режима термической обработки на сопротивление усталости цементованной стали 18X2H4BA:

1 — высокий отпуск, закалка от 800 °С, низкий отпуск; 2 — высокий отпуск, закалка от 800 °С, обработка холодом при -110 °С, низкий отпуск; 3 — закалка от 800 °С, обработка холодом при -110 °С, низкий отпуск; 4 — закалка от 800 °С, низкий отпуск; 5 — закалка от 800 °С, низкий отпуск; 6 — закалка от 800 °С, обработка холодом при -196 °С, низкий отпуск; цифры в скобках означают твердость HRC

приводят к снижению сопротивления усталости цементованной стали, так как в этом случае изолированные поля аустенита обладают резко пониженным сопротивлением зарождению трещины (см. рис. 67).
